PROVINCIA DEL VERBANO-CUSIO-OSSOLA / COMUNE DI VILLADOSSOLA

PROGETTO DI SOMMA URGENZA

RIPRISTINO MURI STRADA COLLETTA  
ORDINANZA N. 6 DEL 02.04.2024

RELAZIONE ILLUSTRATIVA E DOCUMENTAZIONE FOTOGRAFICA

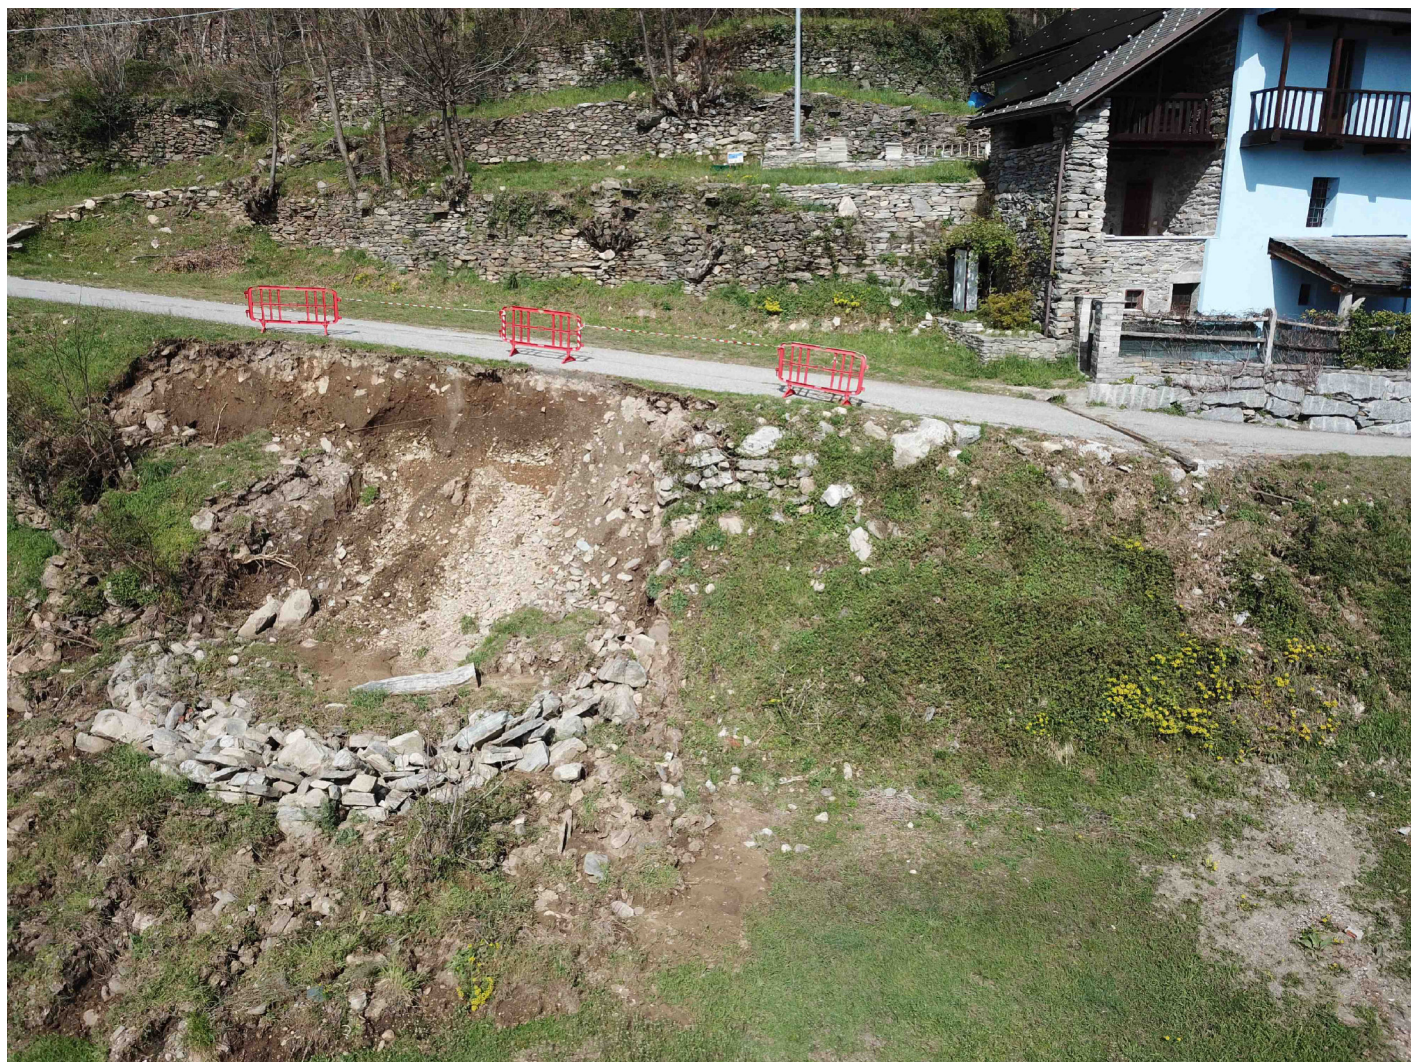
- Rimozione delle porzioni di muratura in pietra ancora presenti ed in condizione di instabilità (tratto di lunghezza di circa 13,00 metri e altezza 3,00 metri);
- Rimozione del terreno franato su terreni privati ed accumulo temporaneo nell'area di cantiere;
- Realizzazione di due tratti di muratura a scogliera, eseguita con blocchi di cava posati direttamente sul terreno precedentemente livellato e sistemato; Il primo tratto di scogliera

(negli elaborati grafici sezioni 1, 2, 3 e 4) avrà altezza minima di 3,00 m e massima di 4,00 m, e sarà realizzato nella stessa posizione del muro in parte crollato.

## FOTOGRAFIA PRIMO TRATTO INTERESSATO DAL CROLLO

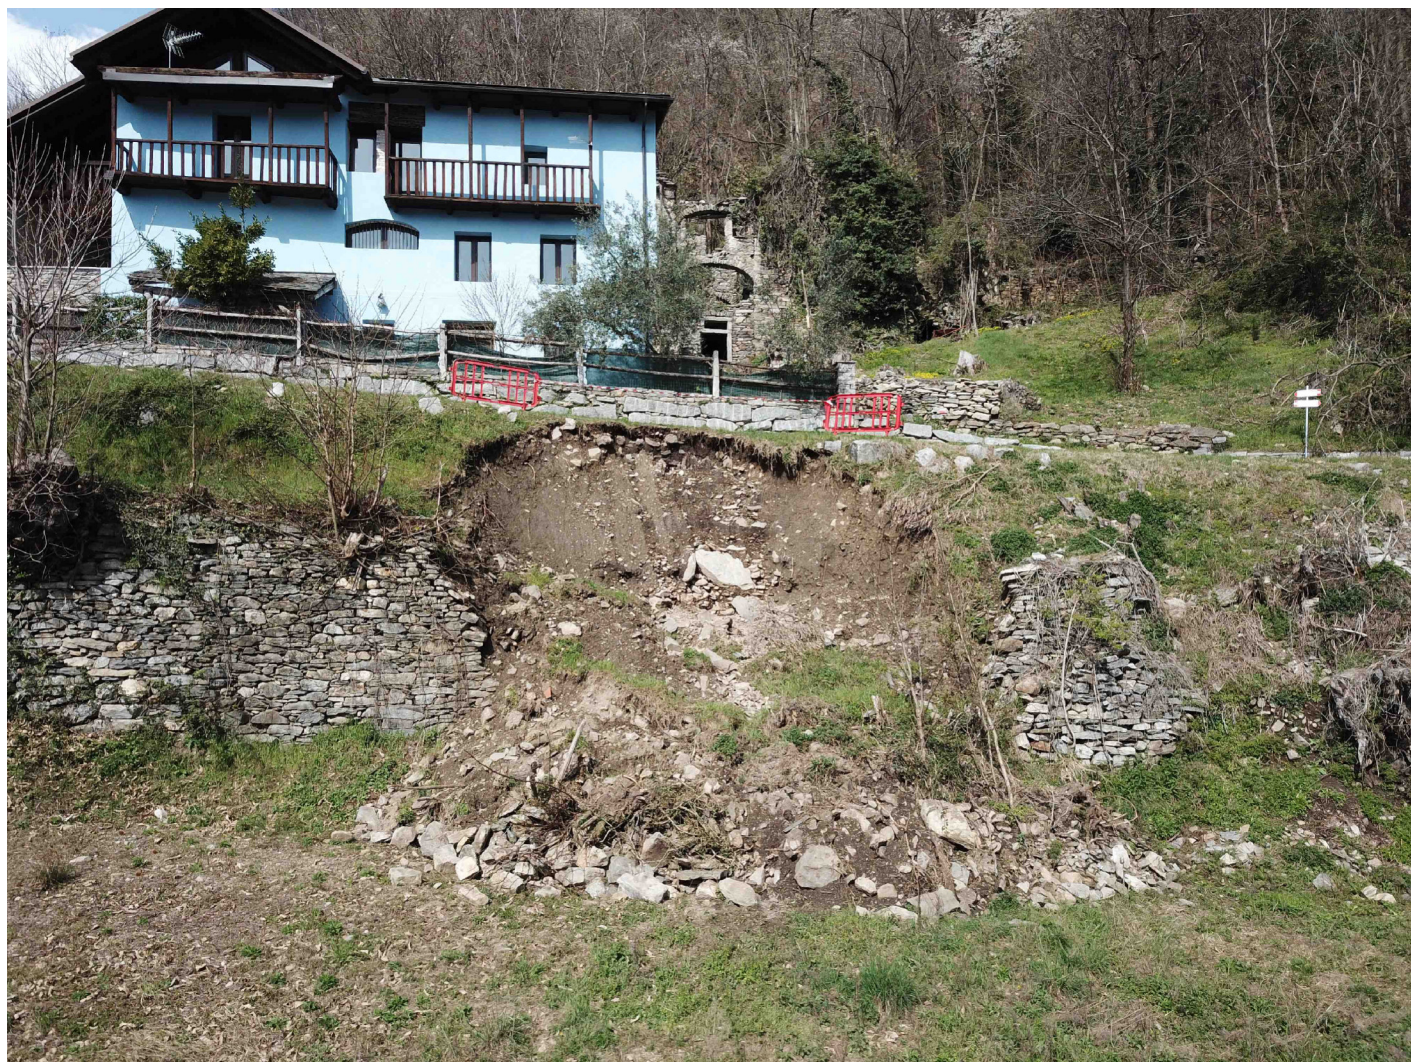
Il secondo tratto (sezioni 5, 6, 7 e 8) verrà realizzato leggermente più a valle rispetto a quello franato al fine di abbassarne l'altezza totale e di consentire il reinterro del materiale presente in loco.

## FOTOGRAFIA SECONDO TRATTO INTERESSATO DAL CROLLO
