COMUNE DI VILLADOSSOLA

COMUNE DI VILLADOSSOLA  
VARANTE PARZIALE -V24

## RELAZIONE GEOLOGICO-TECNICA

Giugno 2020

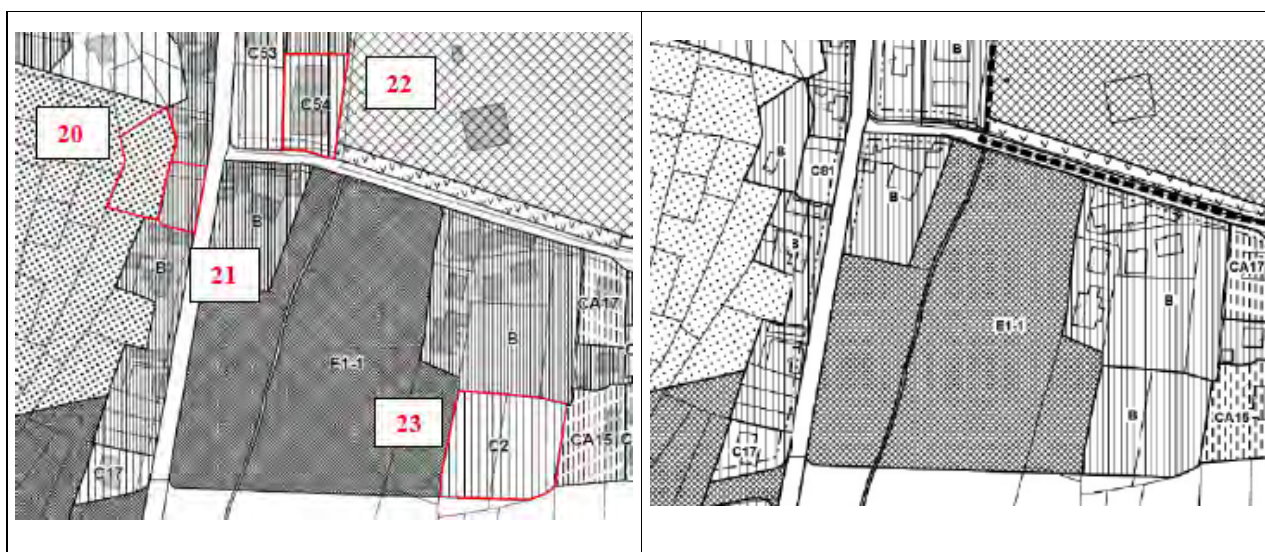
#### 4.8 Stralcio 8

**STRALCIO AREA ATTUALE****STRALCIO DELLA PROPOSTA DI  
VARIANTE V24**

*20. Variazione da area di "interesse comune" a "B" Tessuti edilizi saturi*

Morfologicamente le aree esaminate risultano moderatamente instabili, con pericolosità moderata, per cause di origine idrogeologica.

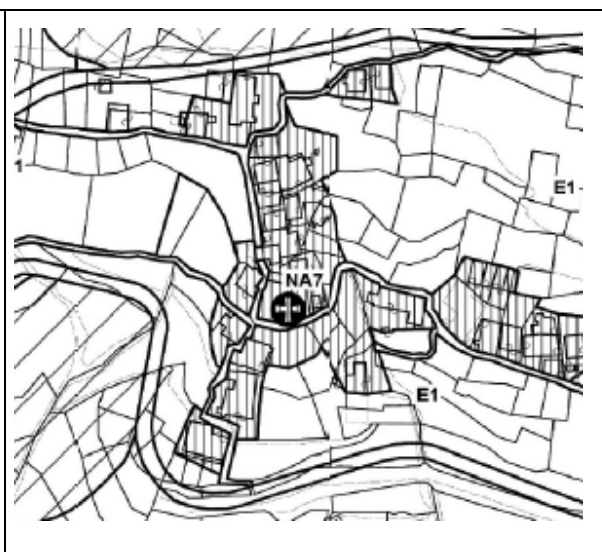
#### 4.18 Stralcio 18

| <b>STRALCIO AREA ATTUALE</b> | <b>STRALCIO DELLA PROPOSTA DI VARIANTE V24</b> |

#### *42. Variazione da "C61" Area di completamento a "E1" Area agricola ad elevata produttività*

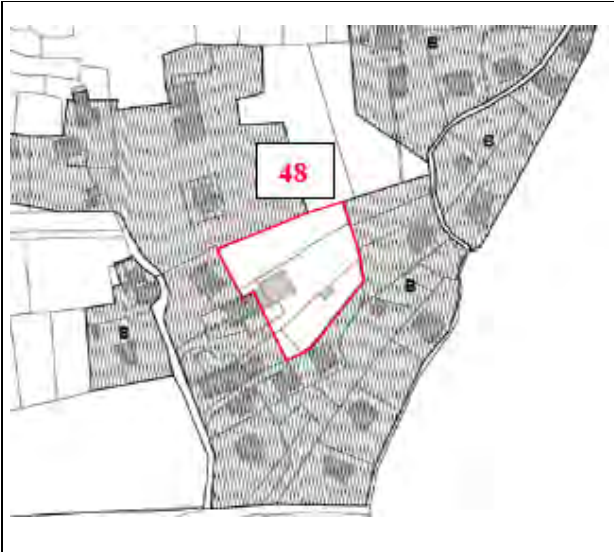
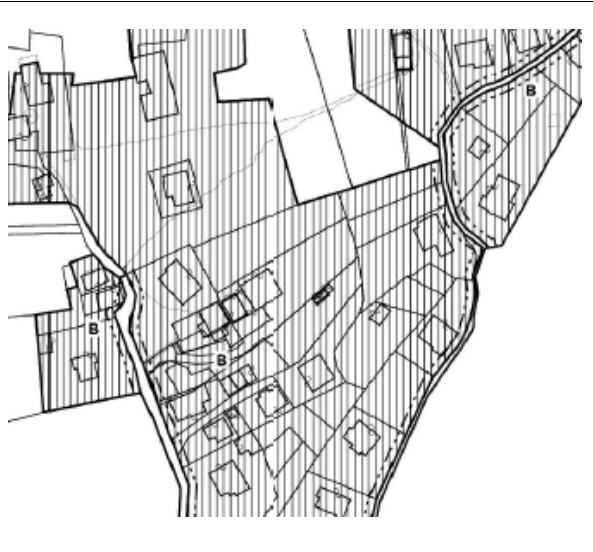
**4.20 Stralcio 20**

| <b>STRALCIO AREA ATTUALE</b> | <b>STRALCIO DELLA PROPOSTA DI VARIANTE V24</b> |

**48. Variazione da "E1" Area agricola ad elevata produttività a "B" Tessuti edilizi saturi**

Dal punto di vista morfologico le aree esaminate risultano moderatamente instabili, con pericolosità moderata, per cause di origine idrogeologica.
