Comune di
VILLADOSSOLA
Provincia del Verbano Cusio Ossola

PEBA

Piano
Eliminazione
Barriere
Architettoniche

Schede analisi criticità

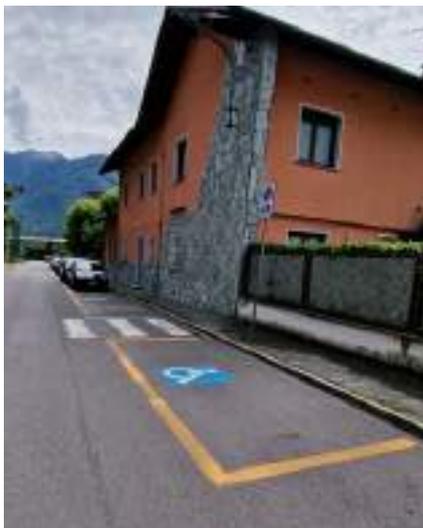
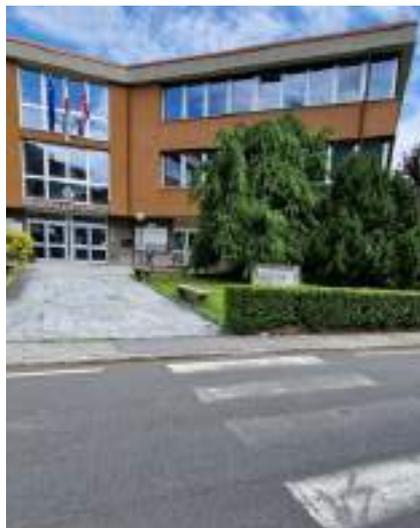
Gli stalli riservati risultano sottodimensionati, garantito comunque spazio libero per facilitare la salita e discesa dall'autovettura. Gli stalli non risultano raccordati alla quota del marciapiede, inoltre l'attraversamento pedonale di accesso al Municipio presenta gradino ambo i lati, possibile realizzare un attraversamento pedonale rialzato completo di segnalazione pedotattile per non vedenti, ottimale proseguire la pista pedotattile sino all'ingresso del Municipio terminando con il codice "attenzione servizio".

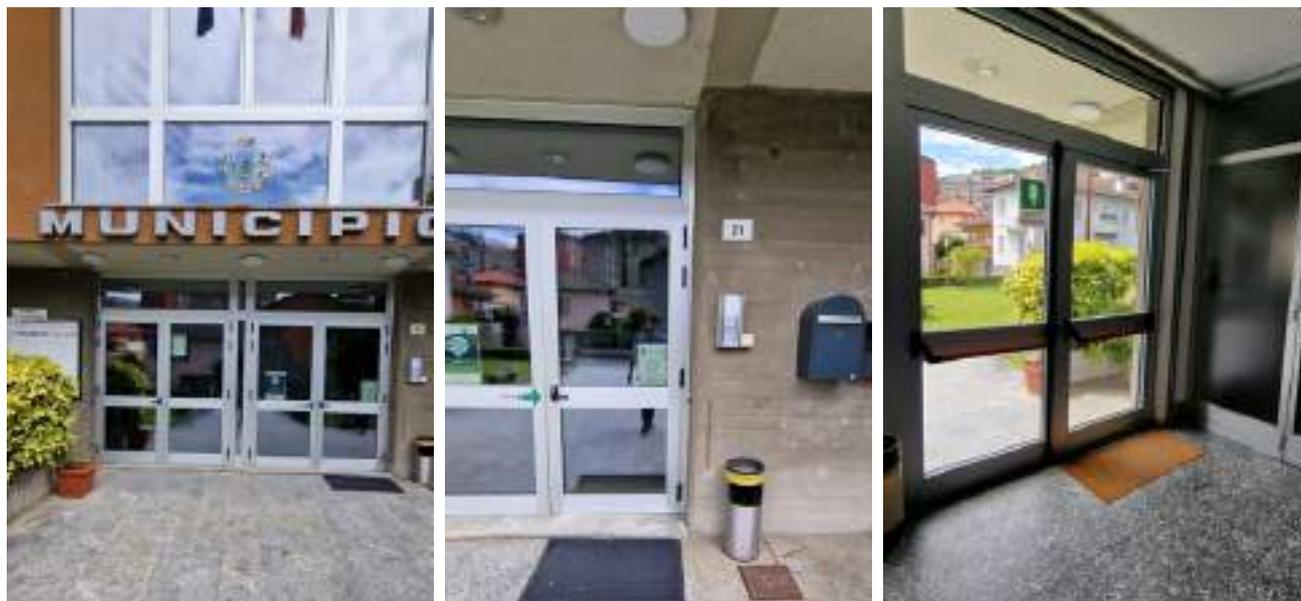
L'ingresso presenta gradino alla soglia superiore a 2,5 cm, da raccordare posizionando una rampa in alluminio bugnato. Da riposizionare il citofono, da incassare od eliminare lo zerbino esterno. L'accesso si costituisce di porte vetrate, da posizionare ai battenti dispositivo che permetta anche a persona ipo-

vedente l'immediata individuazione della superficie trasparente. Il vetro arriva sino a meno di 40 cm dal piano di calpestio, la tipologia d'infisso è comunque tale da garantire assoluta solidità anche in caso di urti con una carrozzina.

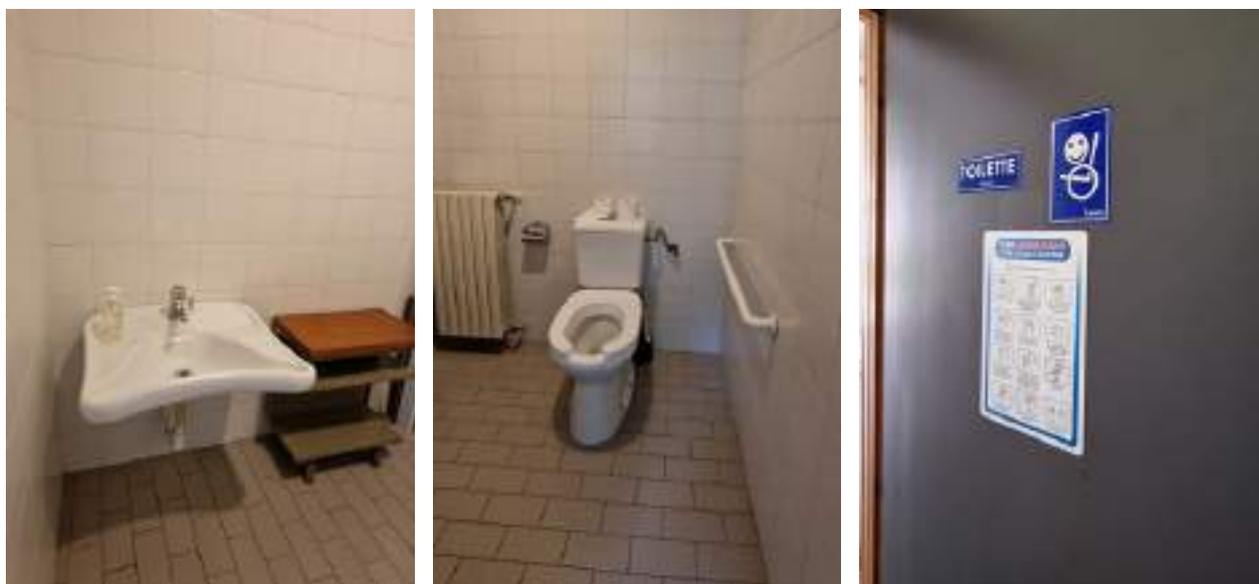
Tipologia di adeguamenti necessari: *presente un bagno accessibile al piano terra, da installare campanello d'emergenza. Non sono presenti bagni accessibili ai due livelli superiori, opportuno dotarne almeno uno dei due.*

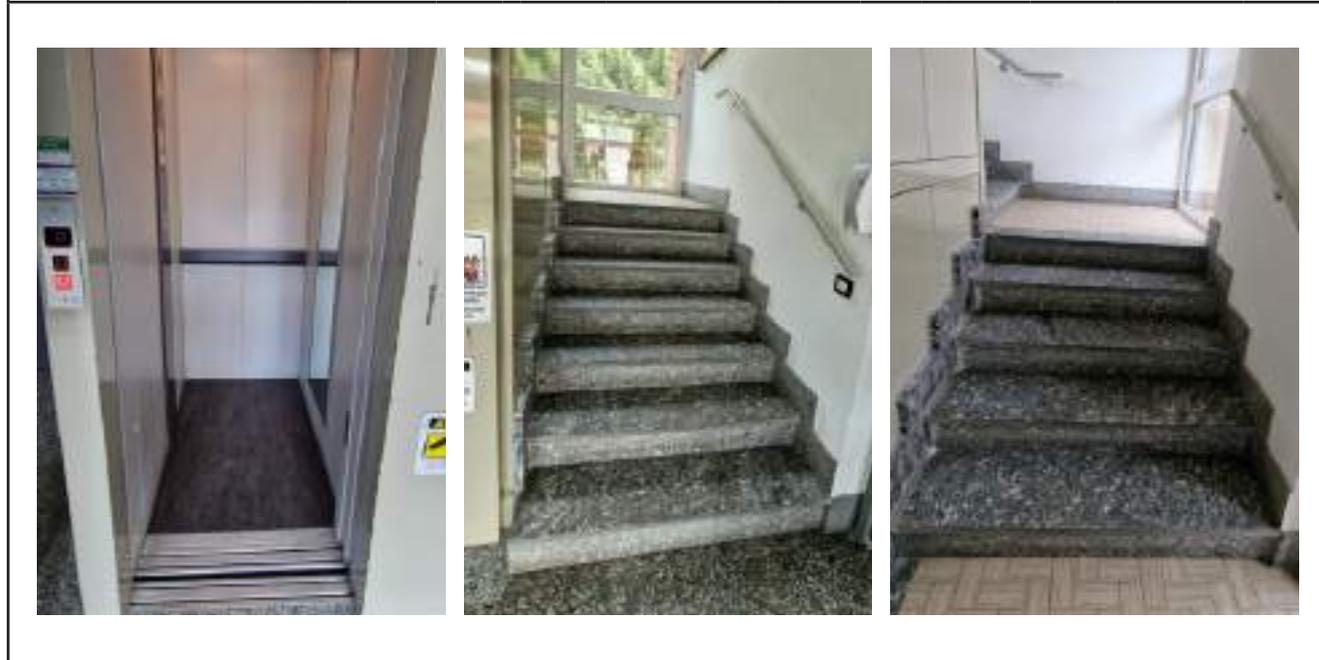
Le scale comuni interne non sono dotate di segnalazione pedotattile di fine ed inizio scala nè di corrimano ambo i lati. Di dimensioni inferiori allo standard ottimale la cabina dell'ascensore.

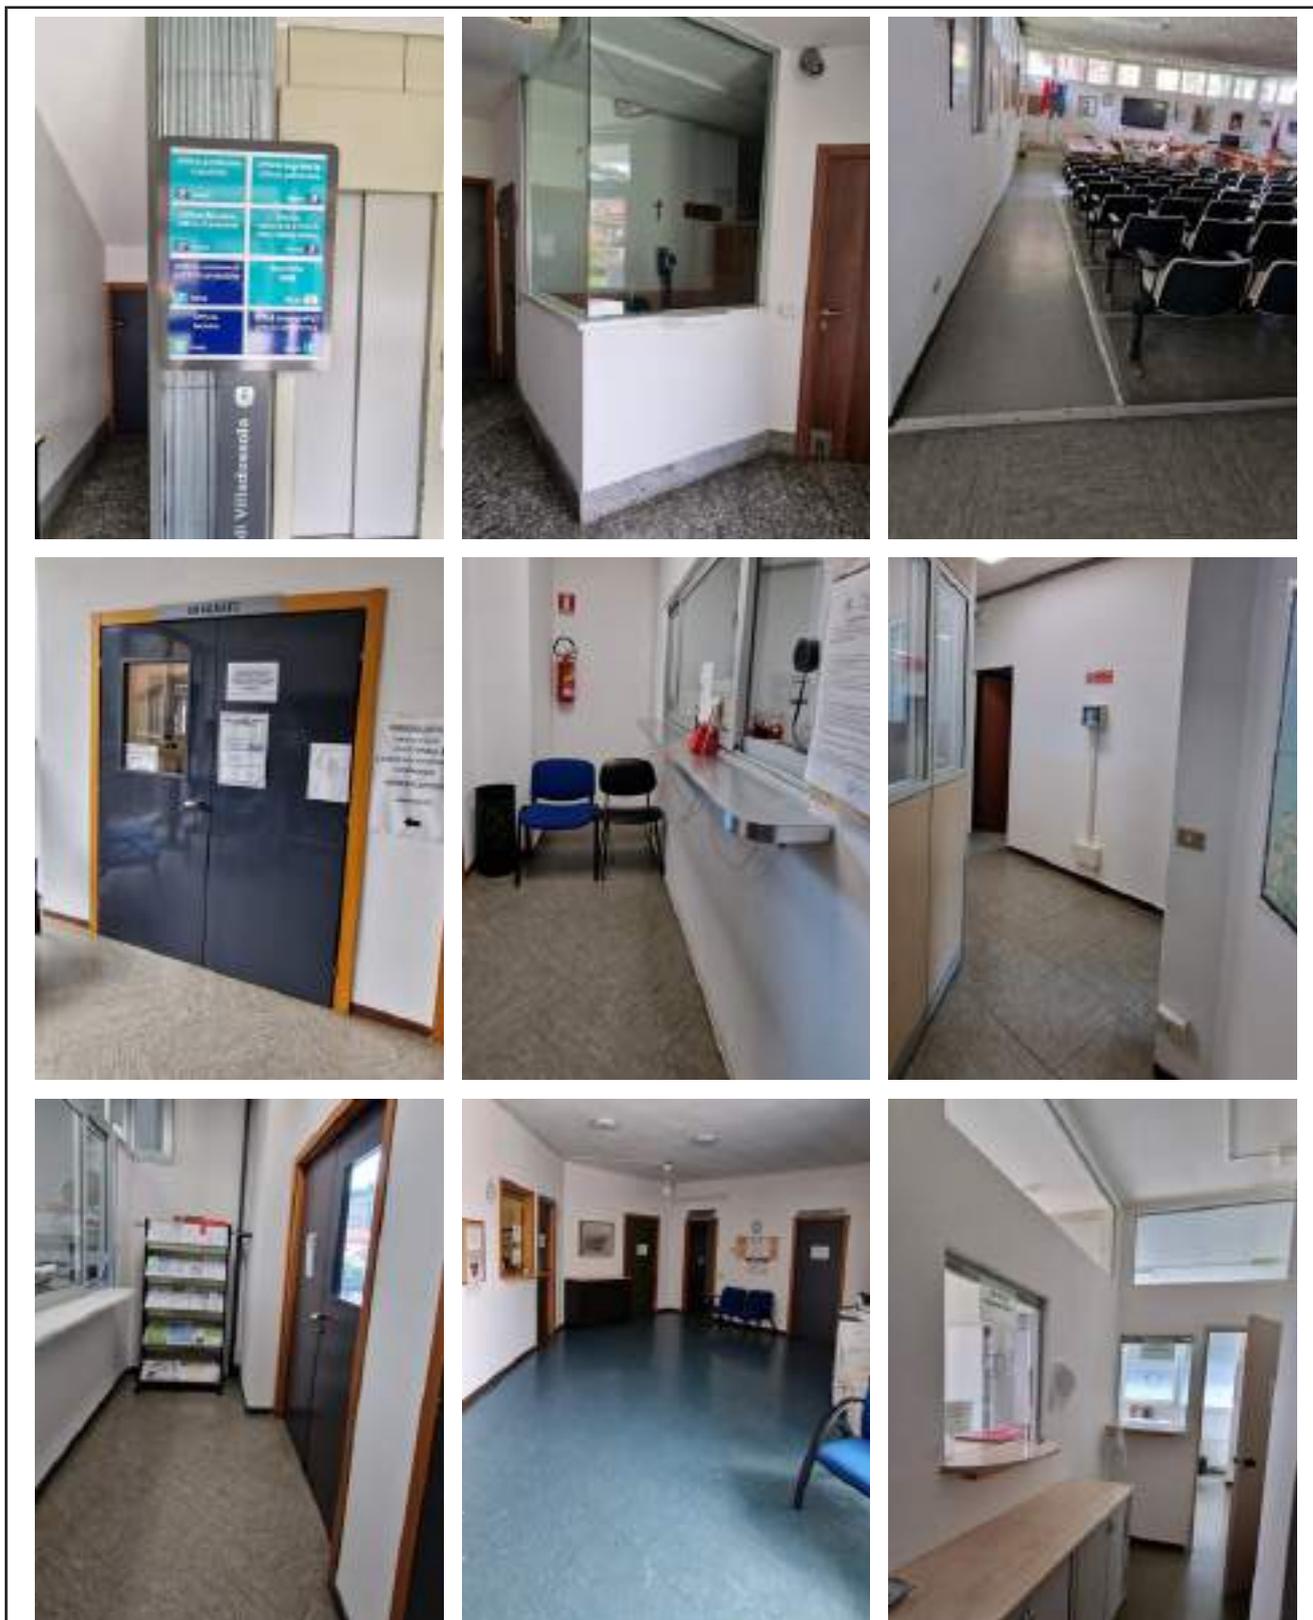
La cartellonistica/segnaletica puo' essere implementata con cartelli CAA (Comunicazione Alternativa Aumentativa) utili per persone con disturbi dello spettro autistico, ipovedenti o persone di lingua straniera. Diversi uffici con sportelli di ricevimento al pubblico non sono dotati di sportello accessibile con altezza del pianale entro i 90 cm da terra (Area tecnica, Anagrafe, Ragioneria, Protocollo, PL, Segreteria, Personale) oltre al gabbiotto di guardiania al pt attualmente dismesso. Presente un restringimento dovuto ad un arredo mobile che provoca un restringimento al di sotto dei 90 cm nel corridoio in corrispondenza dell'Ufficio Segreteria, da rimuovere.

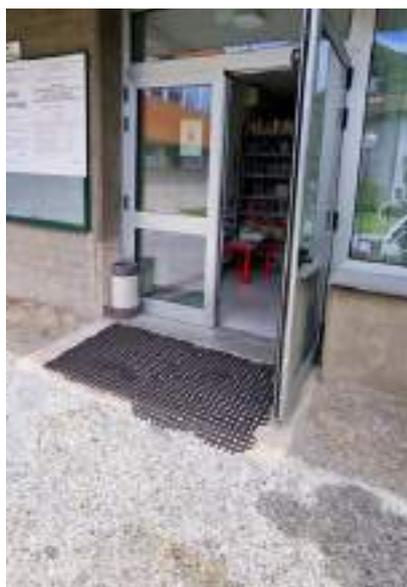
L'accesso si costituisce di una porta vetrata, da posizionare ad entrambi i battenti dispositivo che permetta anche a persona ipovedente l'immediata individuazione della superficie trasparente. Il vetro arriva sino al pavimento, la tipologia d'infisso è comunque tale da garantire assoluta solidità anche in caso di urti con una carrozzina. Da incassare lo zerbino.

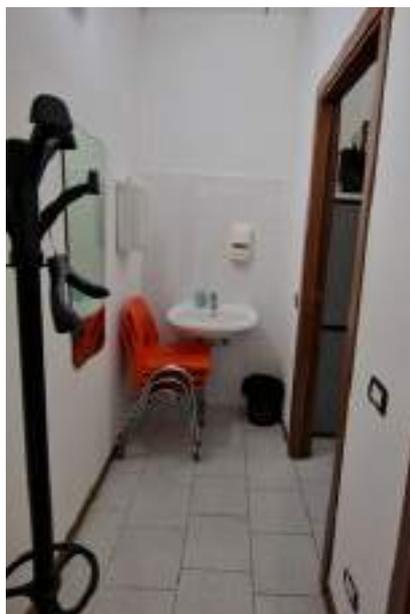
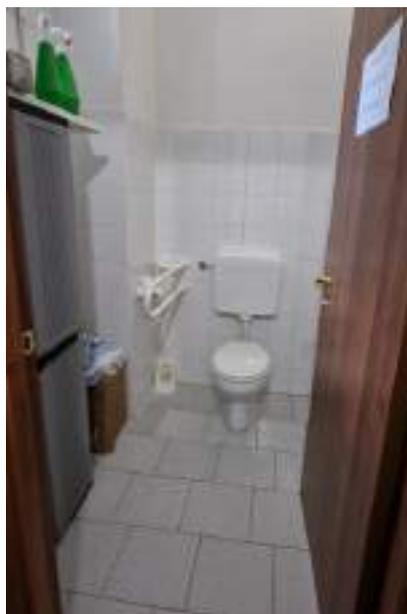
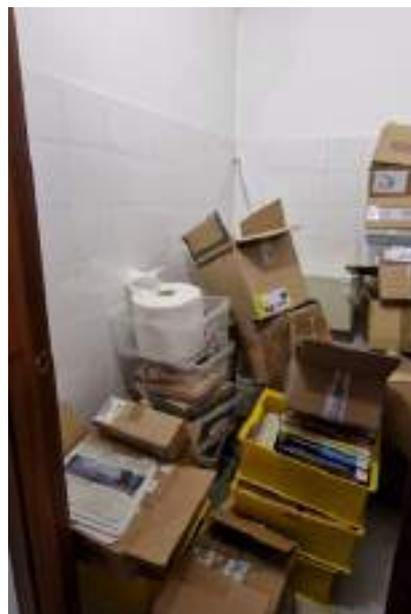
Tipologia di adeguamenti necessari: *necessario riorganizzare il blocco bagni per ricavare un bagno accessibile.*

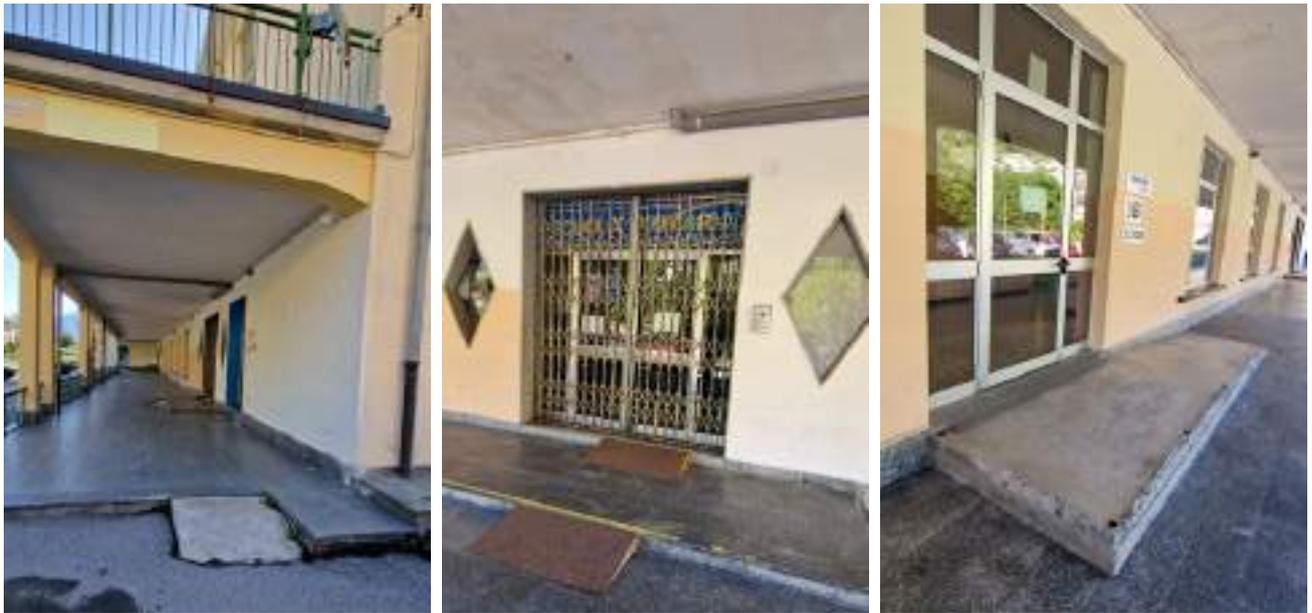
Da migliorare la rampa per accedere alla zona porticata con gli accessi, da portare a 150 cm di larghezza ed eliminare il salto di quota formatisi. Due i possibili accessi con raccordi accessibili anche da utente con fragilità. Da riposizionare il citofono e segnalare tutte le superfici trasparenti degli accessi, compreso l'accesso principale il quale va dotato preferibilmente di un corrimano e di segnalazione pedotattile in corrispondenza dei gradini. Da incassare lo zerbino.

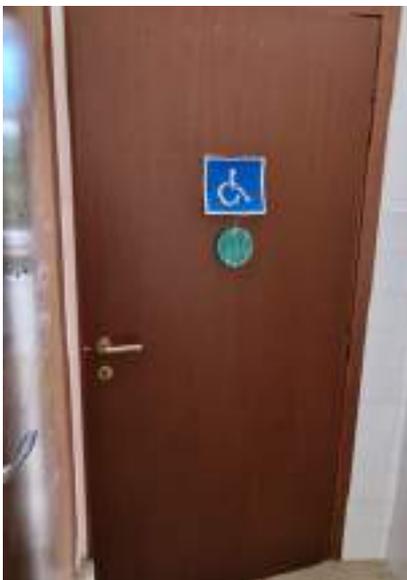
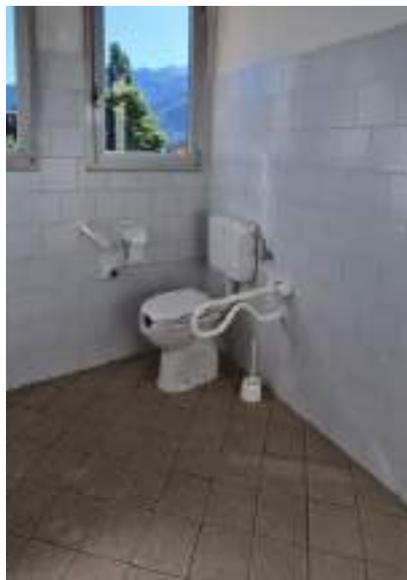
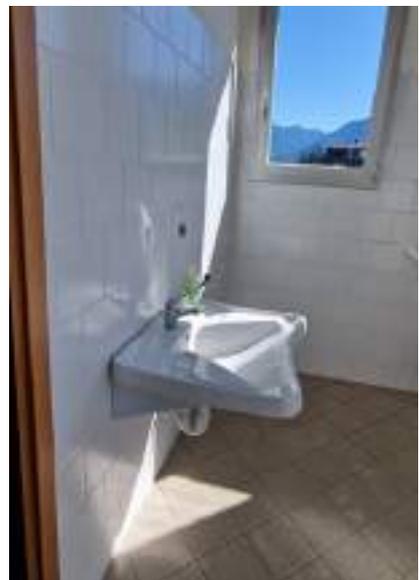
Tipologia di adeguamenti necessari: *presente un bagno accessibile al piano terra (da dotare di campanello d'emergenza e targhetta di bagno accessibile) ed uno al piano 2 (da dotare di campanello), opportuno ricavare un bagno accessibile anche al livello seminterrato (nello spazio ad uso deposito grande prima dei gradini che sopraelevano il blocco bagni) ed al piano 1. Anche gli spogliatoi della palestra risultano privi di bagno accessibile, necessario ricavarlo in entrambi gli spogliatoi atleti, specie per le attività extrascolastiche, da completare ricavando almeno una doccia accessibile nelle zone docce di entrambi gli spogliatoi.*

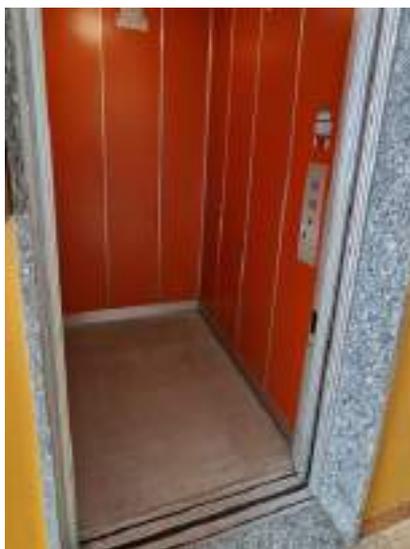
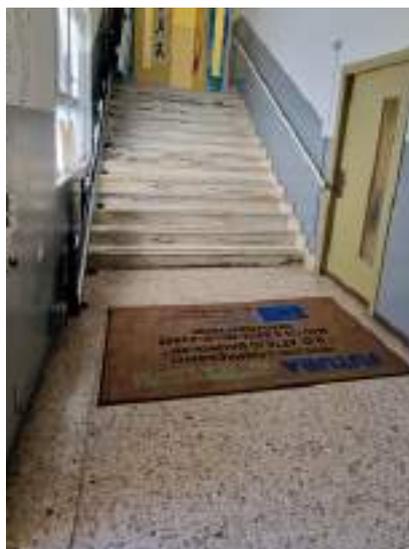
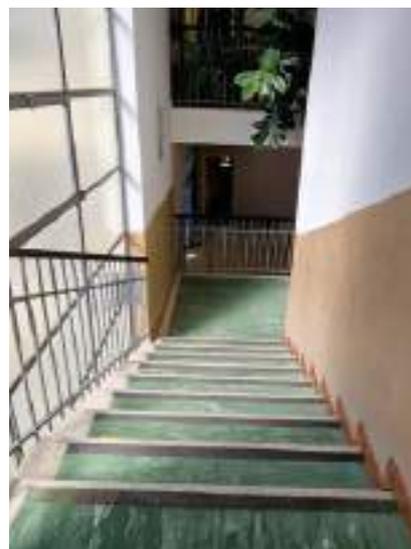
Le due scale comuni interne non sono dotate di segnalazione pedotattile di fine ed inizio scala né di corrimano su ambo i lati, da posizionarsi preferibilmente a doppia altezza 75 e 90 cm, da posizionarsi segnalazioni pedotattili, anche in corrispondenza dei gradini per la palestra. Le bottoniere dell'ascensore non recano i caratteri in braille.

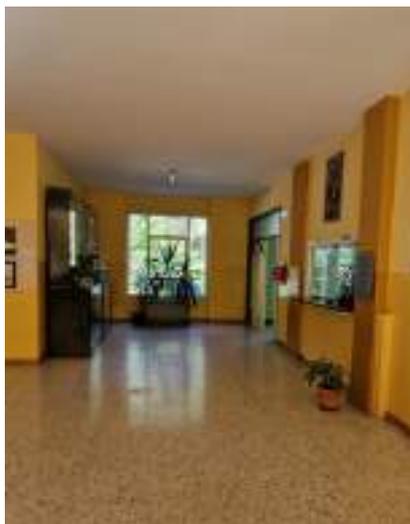
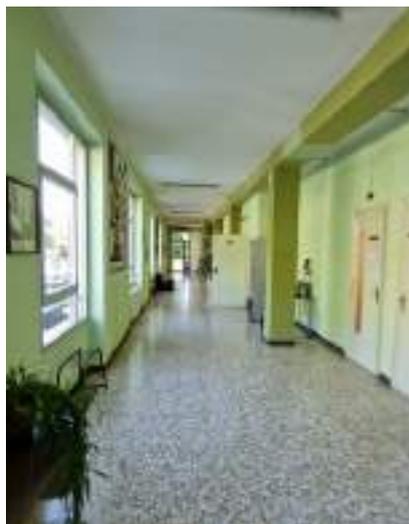
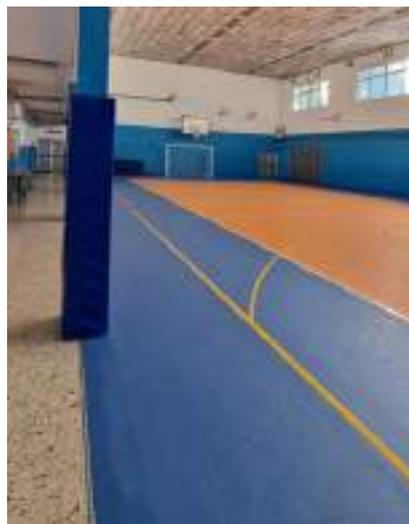
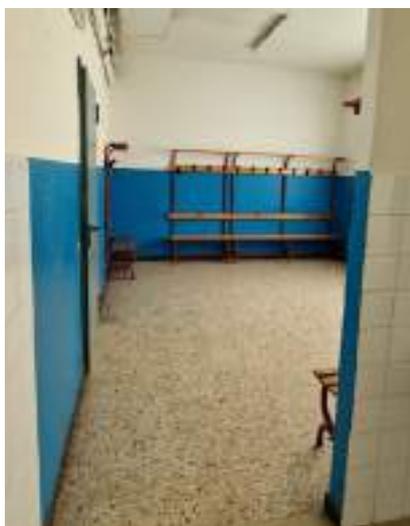
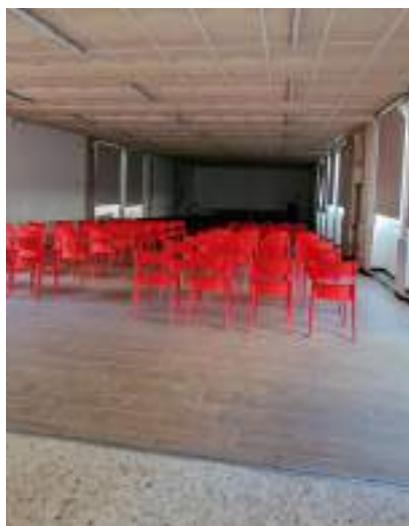
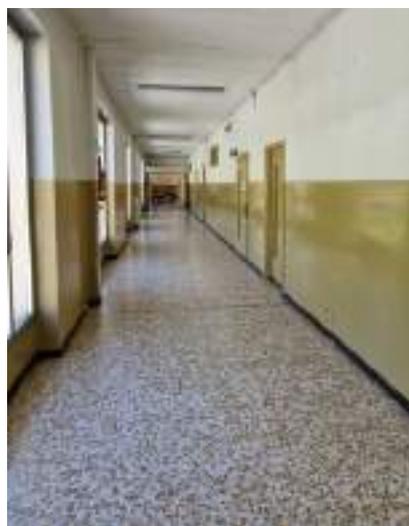
La cartellonistica/segnalatica puo' essere implementata con cartelli CAA (Comunicazione Alternativa Aumentativa) utili per persone con disturbi dello spettro autistico, ipovedenti o persone di lingua straniera. Necessario apporre a tutte le porte vetrate presenti negli spazi comuni segnalazione che permetta anche ad utente ipovedente l'immediata individuazione delle superfici trasparenti. Il bancone dello sportello della segreteria scolastica non è dotato di modulo accessibile con altezza del pianale entro i 90 cm da terra. Da incassare gli zerbini (ai piedi della scala per la palestra, all'accesso dell'aula magna al seminterrato). L'uscita accessibile per il giardino avviene dall'aula magna al livello seminterrato, opportuno dotare i gradini di corrimano ambo i lati e la rampa di corrimano almeno su un lato. In giardino è necessario realizzare aree pavimentate che consentano anche ad utente su carrozzina di raggiungere l'area con i tavoli e la pista di atletica.

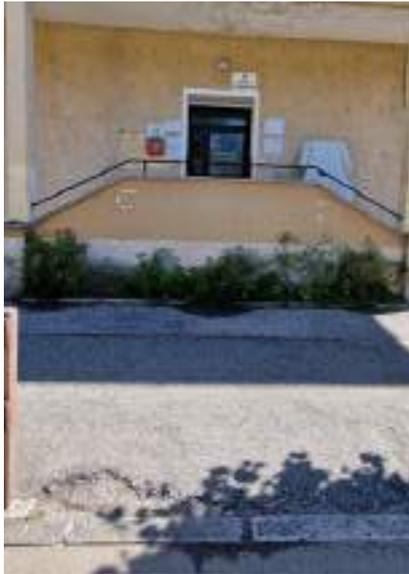
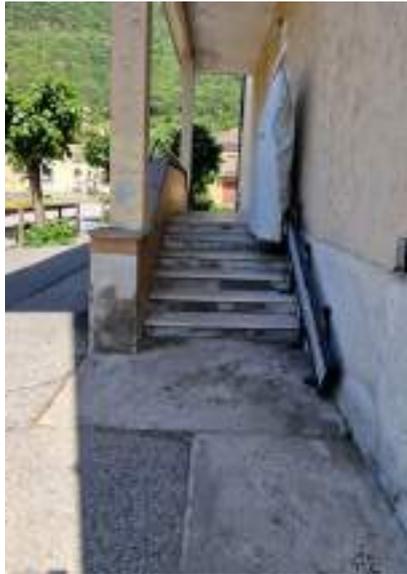
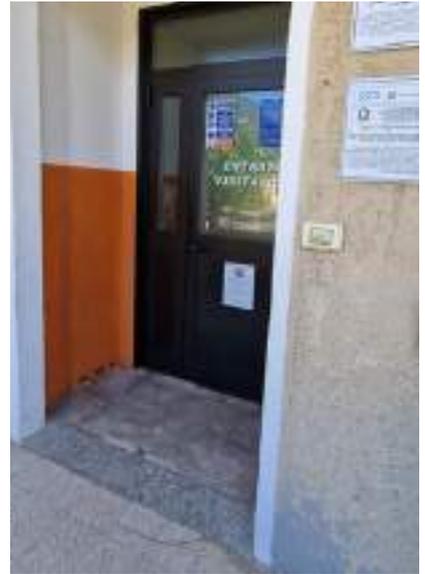
L'accesso principale si trova in posizione sopraelevata, servito da impianto servoscala, da dotare i gradini di corrimano ambo i lati a doppia altezza e di segnalazione pedotattile per non vedenti.

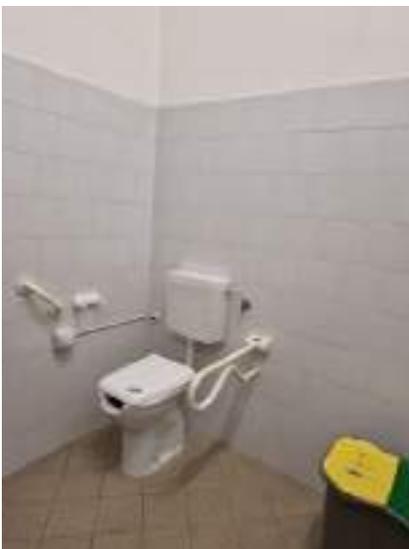
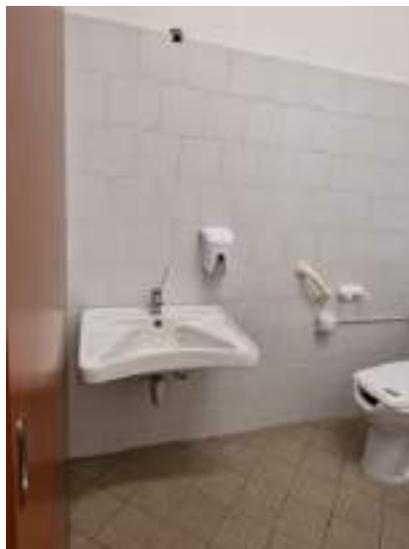
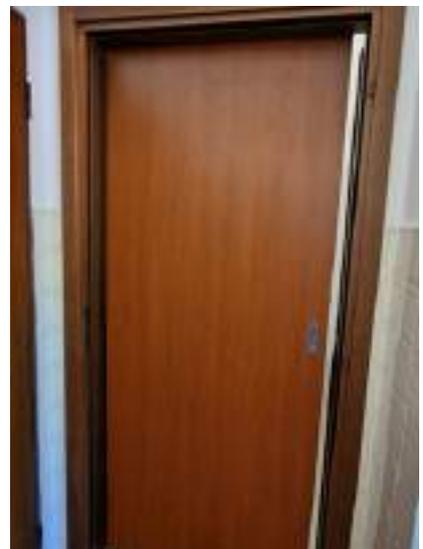
Tipologia di adeguamenti necessari: *presente un bagno accessibile al piano terra (rialzato), assenti targhetta identificativa e campanello d'emergenza. Viste le dimensioni dell'immobile non si ritiene prioritaria la realizzazione di un bagno accessibile anche al primo piano.*

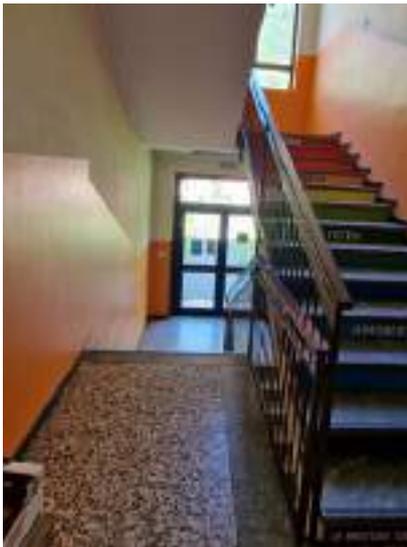
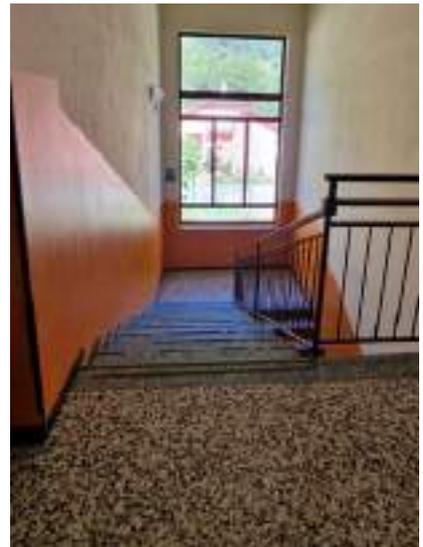
La scala comune interna non presenta corrimano ambo i lati nè segnalazione pedotattile di inizio e fine scala (DM 236/89 art. 8.1.10). L'immobile non è dotato di dispositivo che consenta a persona su sedia a ruote di raggiungere il primo piano, ai sensi del DM 236/89 resta sempre preferibile la realizzazione di ascensori, ricorrendo solo in via subordinata all'installazione di impianti servoscala; si ipotizza la realizzazione di un ascensore esterno, che dal livello del giardino acceda al piano rialzato ed al p1, in questo modo l'impianto sarà una valida alternativa all'impianto servoscala d'ingresso, innalzando il livello di accessibilità generale della struttura, dovrà essere reso raggiungibile esternamente da percorsi accessibili.

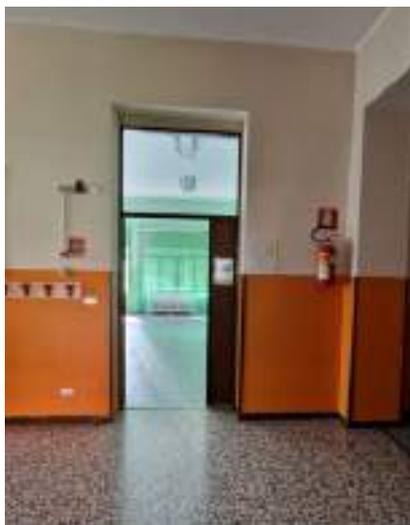
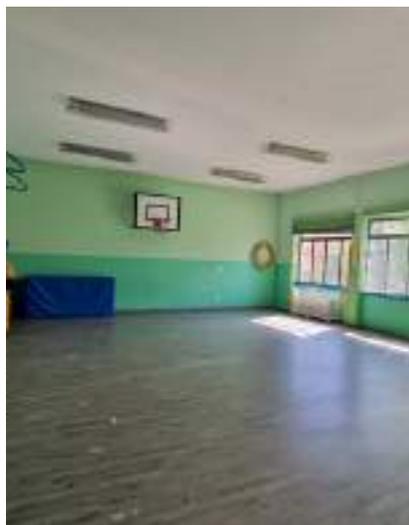
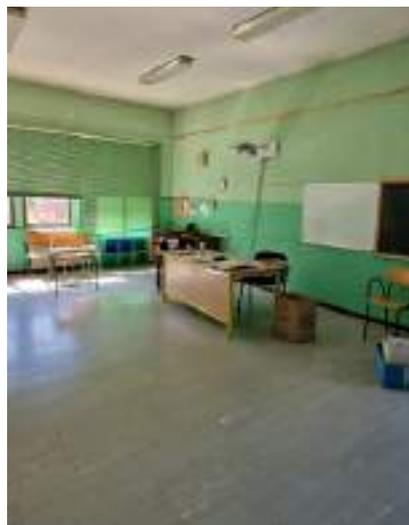
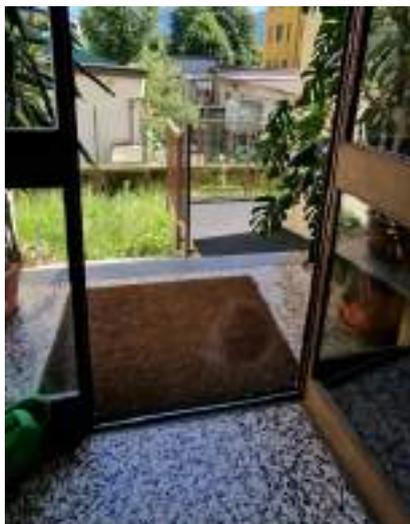
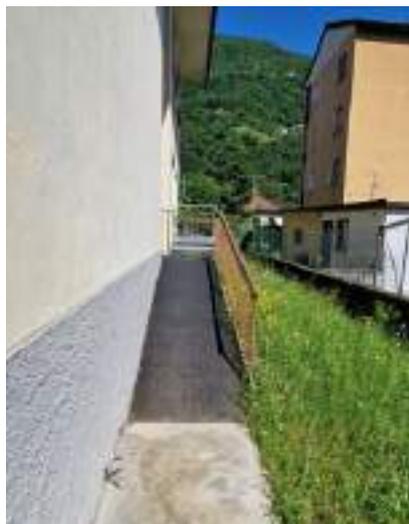
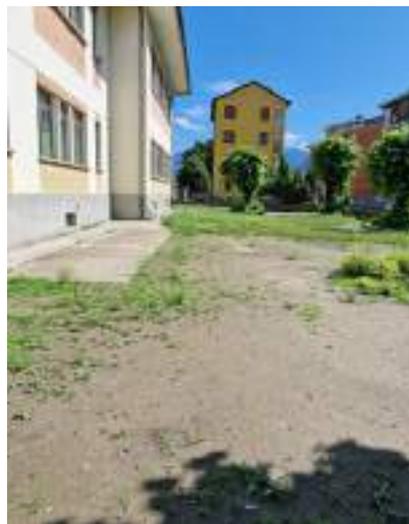
La cartellonistica/segnaletica puo' essere implementata con cartelli CAA (Comunicazione Alternativa Aumentativa) utili per persone con disturbi dello spettro autistico, ipovedenti o persone di lingua straniera. Necessario apporre a tutte le porte vetrate presenti negli spazi comuni segnalazione che permetta anche ad utente ipovedente l'immediata individuazione delle superfici trasparenti. Da incassare lo zerbino all'uscita sul retro, la rampa non possiede pendenza accessibile, da adeguare, da realizzare anche un'area pavimentata in giardino accessibile anche ad utente su carrozzina e garantire la continuità del marciapiede al perimetro della struttura.

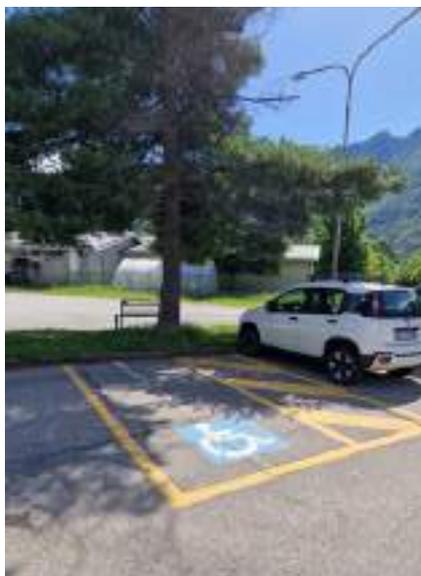
Assente segnaletica verticale.

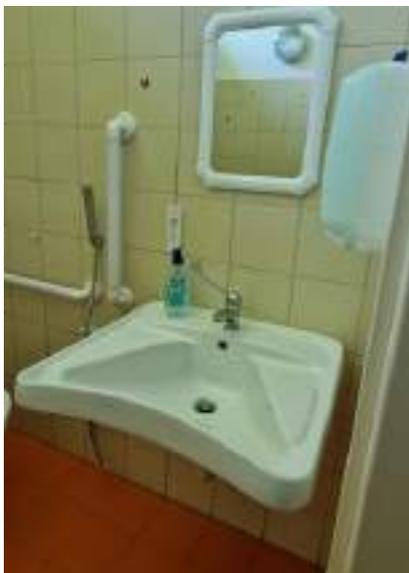
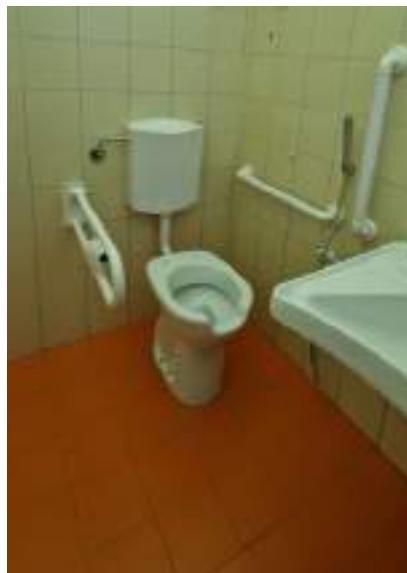
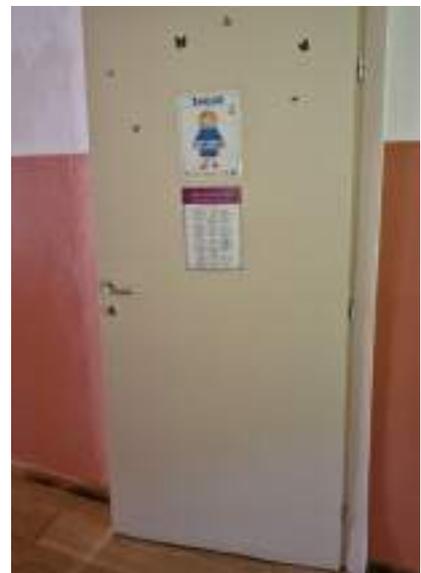
Tipologia di adeguamenti necessari: *da posizionarsi targhetta alla porta del bagno accessibile esistente, il corpo di fabbrica su due livelli non è dotato di bagni disabili, viste le dimensioni della struttura non si ritiene la realizzazione di un ulteriore bagno prioritario, l'intervento innalzerebbe comunque il livello di accessibilità.*

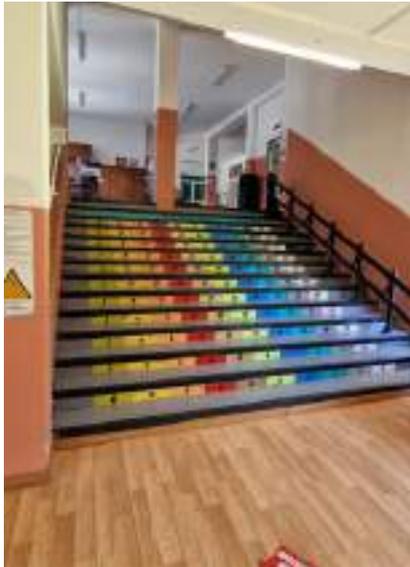
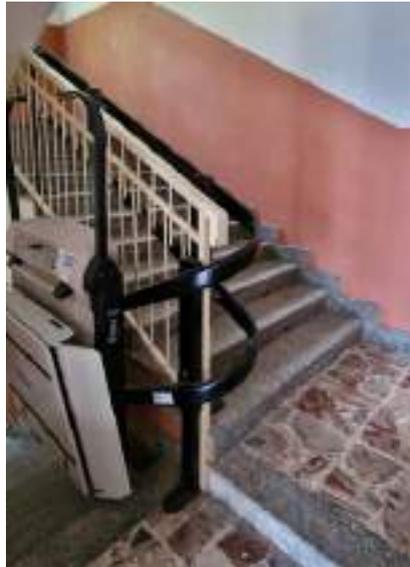
La scale comuni interne non sono dotate di segnalazione pedotattile di inizio e fine scala (DM 236/89 art. 8.1.10), da posizionare anche corrimano ambo i lati laddove mancante, preferibilmente a doppia altezza. Sono presenti due dispositivi servoscala che risultano funzionali al superamento dei dislivelli.

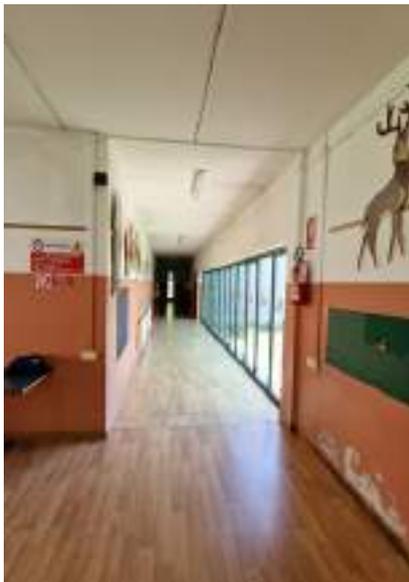
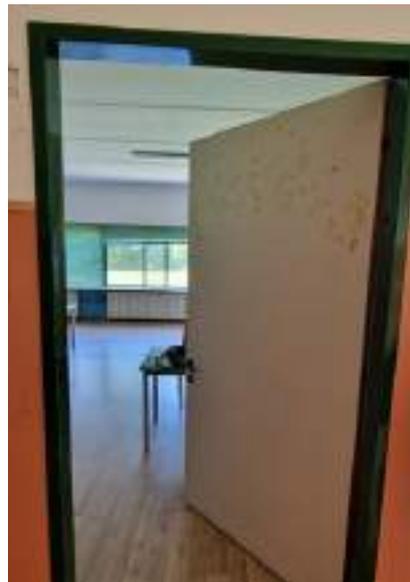
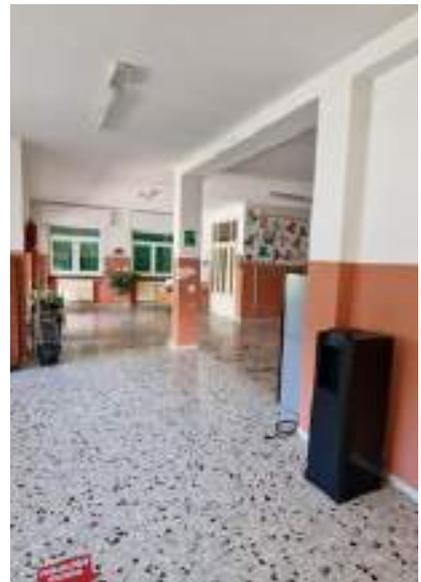
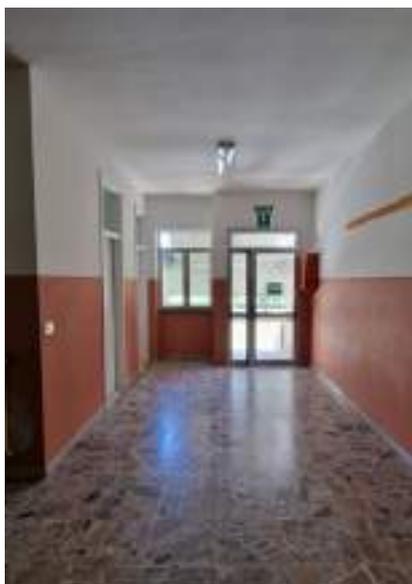
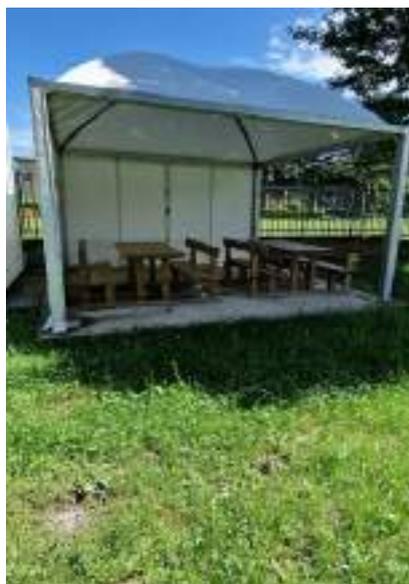
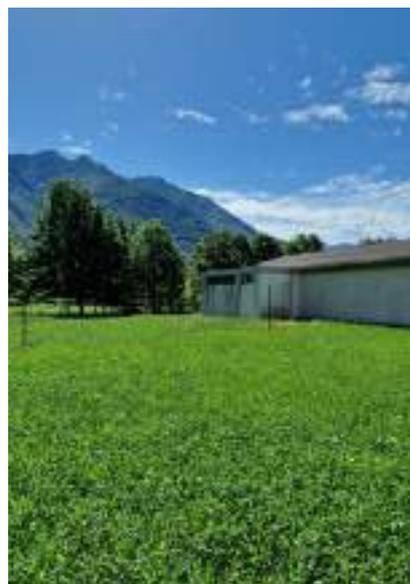
La cartellonistica/segnaletica puo' essere implementata con cartelli CAA (Comunicazione Alternativa Aumentativa) utili per persone con disturbi dello spettro autistico, ipovedenti o persone di lingua straniera. Necessario apporre a tutte le porte vetrate presenti negli spazi comuni segnalazione che permetta anche ad utente ipovedente l'immediata individuazione delle superfici trasparenti. Non è presente un marciapiede continuo al perimetro della struttura che permetta anche all'utenza su carrozzina di raggiungere la zona con gazebo e tavoli nel cortile sul retro.

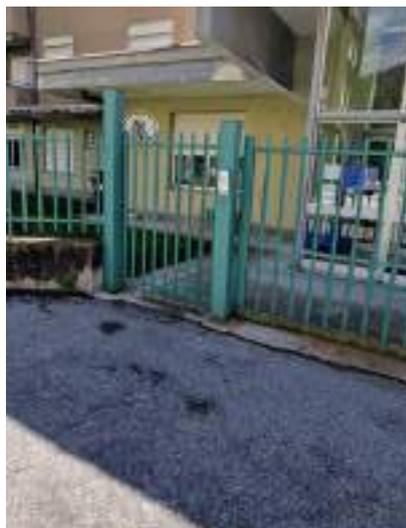
2. Accesso area esterna					
La zona antistante e retrostante la porta/ cancello è in piano e hanno una profondità minima di 1,50 m?					Si No
Dislivello	Si	Se si, la pendenza della rampa è inferiore all'8%?			Si
	No				No
E' presente un percorso tattile?					Si No
La luce netta della porta d'ingresso è almeno 80 cm con le singole ante di larghezza non superiore a 120 cm e gli eventuali vetri sono ad una altezza min di 40 cm dal pavimento?					Si No
La maniglia è posizionata 85cm<h<90cm?					Si No
Il campanello/citofono è posizionato tra i 110 e i 130 cm d'altezza da terra?					Si No
Note					
<i>Da riposizionare il citofono.</i>

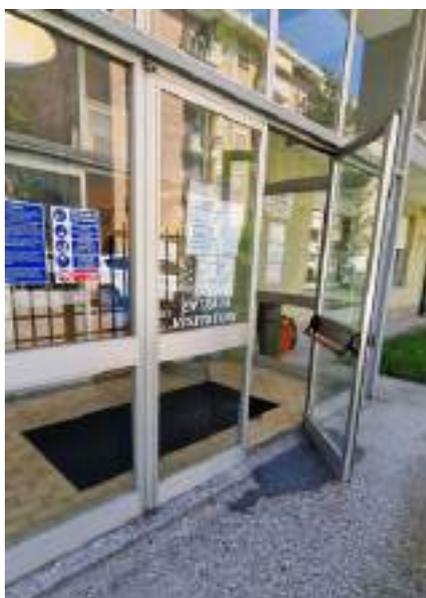
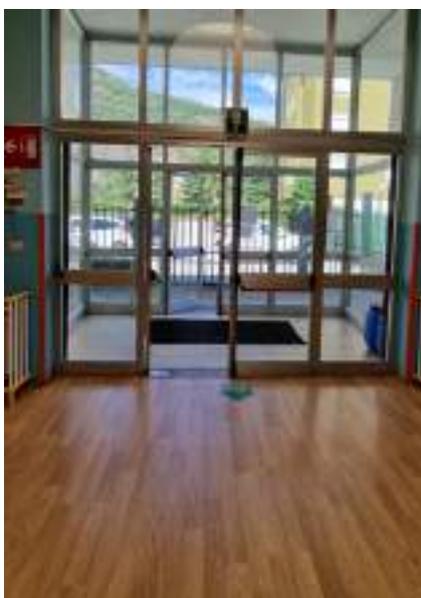
Tutti i battenti delle porte vetrate d'ingresso devono essere dotate di vetrofanie per renderle immediatamente individuabili anche da parte di persone ipovedente.

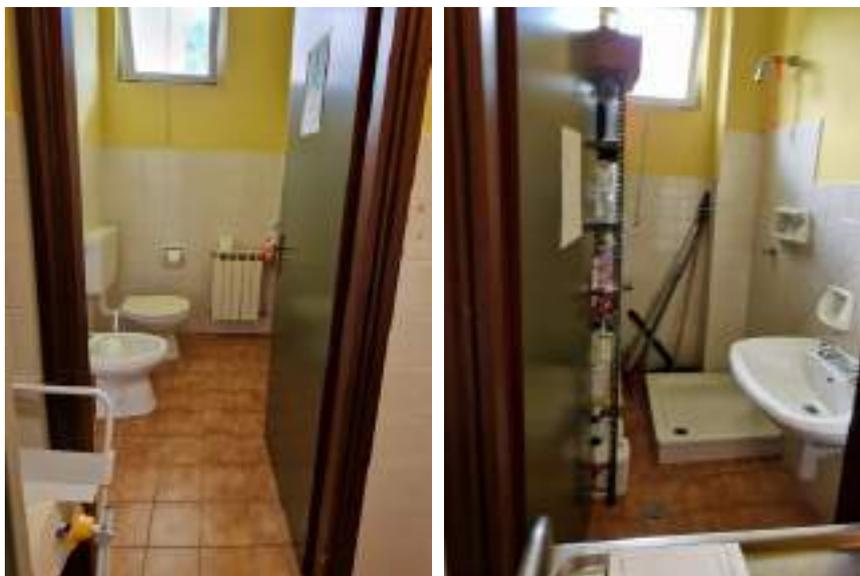
Tipologia di adeguamenti necessari: *necessario ricavare un bagno accessibile all'interno del blocco bagni del personale, da adeguare le porte, da 70 cm.*

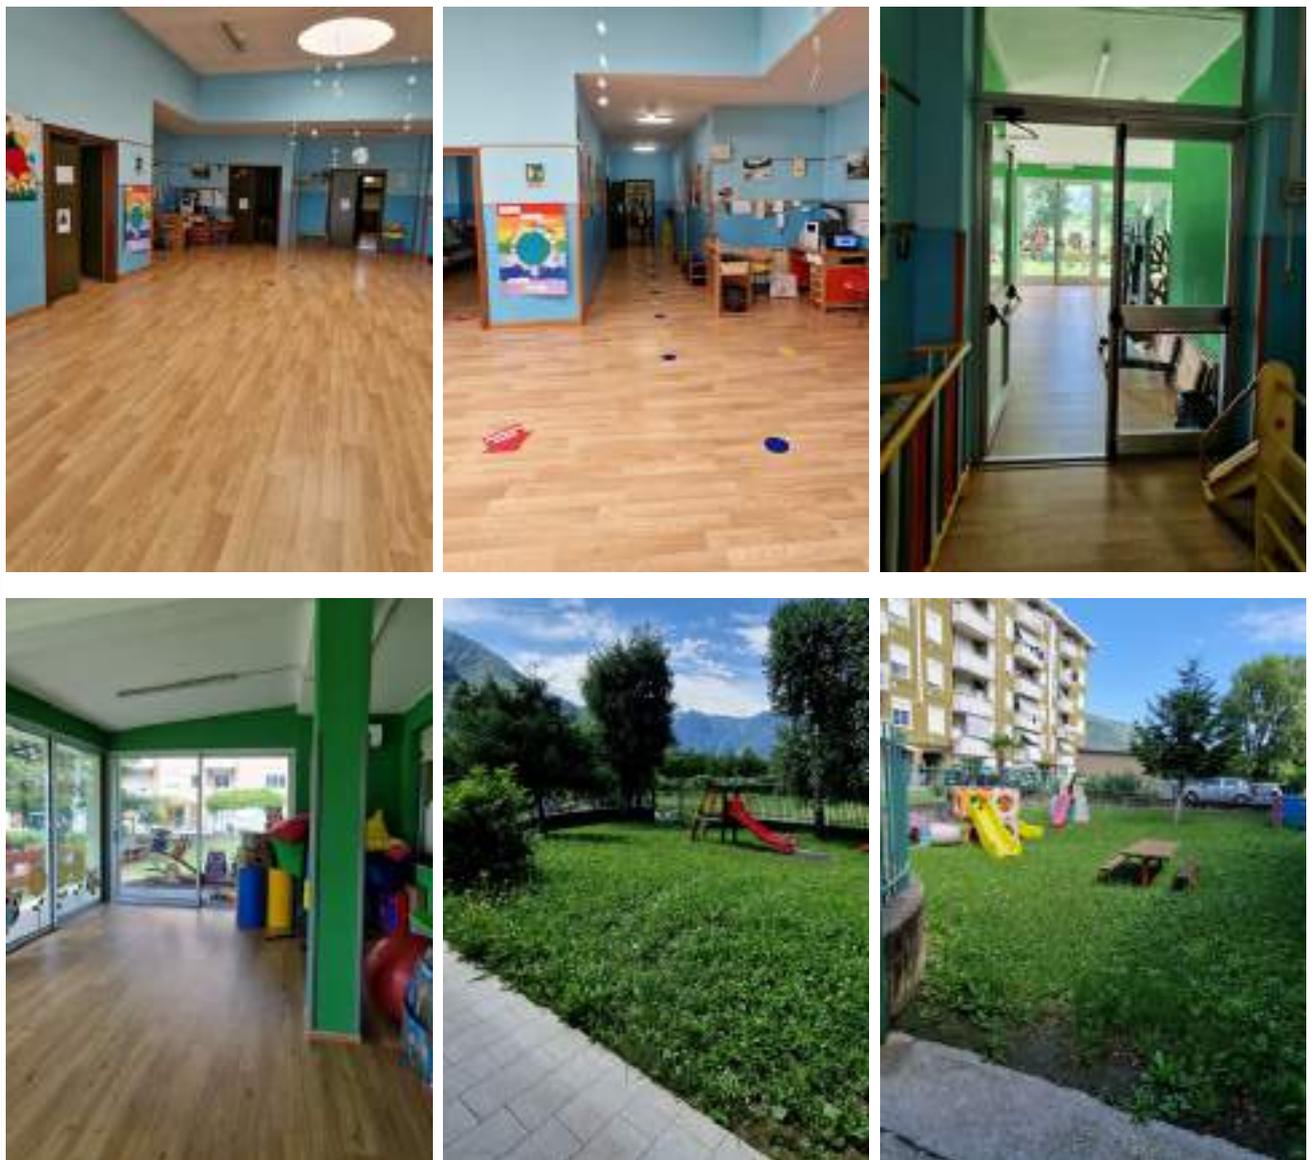
Necessario apporre a tutte le porte vetrate presenti negli spazi comuni segnalazione che permetta anche ad utente ipovedente l'immediata individuazione delle superfici trasparenti. Assente area pavimentata in giardino accessibile anche da parte di bambino con fragilità, possibile realizzare un'area giochi inclusiva, realizzata in piano con finitura in gomma colata antitrauma o mattonelle, aderente o collegata ai percorsi pedonali ed attrezzata con attrezzi ludici inclusivi, al fine di garantire anche a bambino fragile la possibilità di partecipare alle attività all'aperto.

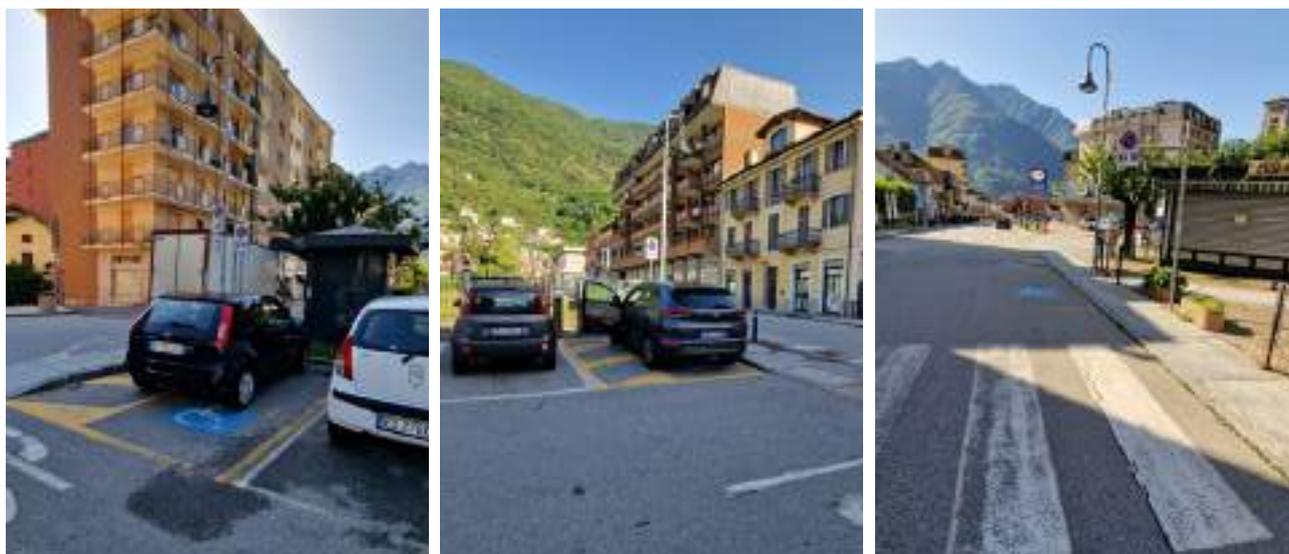
Lo stallo riservato lungo Corso Italia presenta dimensioni inferiori allo standard prescritto dal CdS, è comunque garantito spazio libero per un'agile salita e discesa dall'autovettura; da migliorare il raccordo in corrispondenza dell'attraversamento pedonale, il medesimo non risulta dotato di segnalazione pedotattile, la soluzione ottimale consiste nel realizzare un percorso pedotattile sino all'ingresso del Teatro.

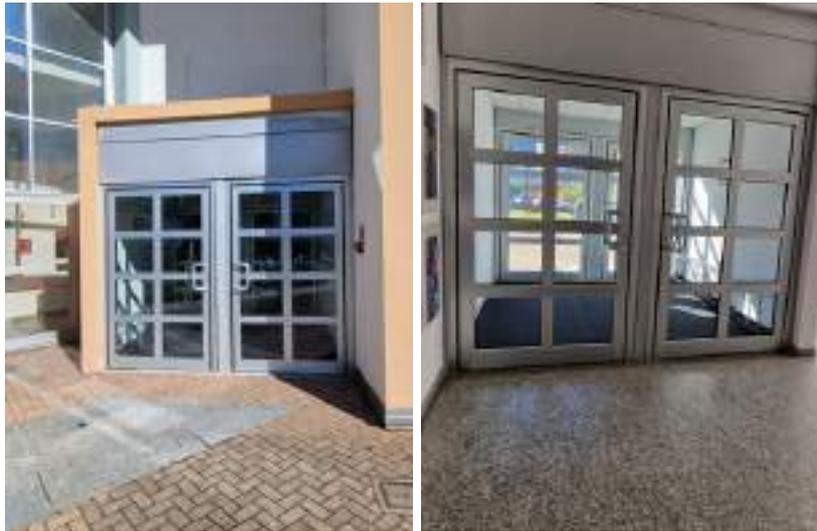
L'ingresso per il pubblico risulta accessibile.

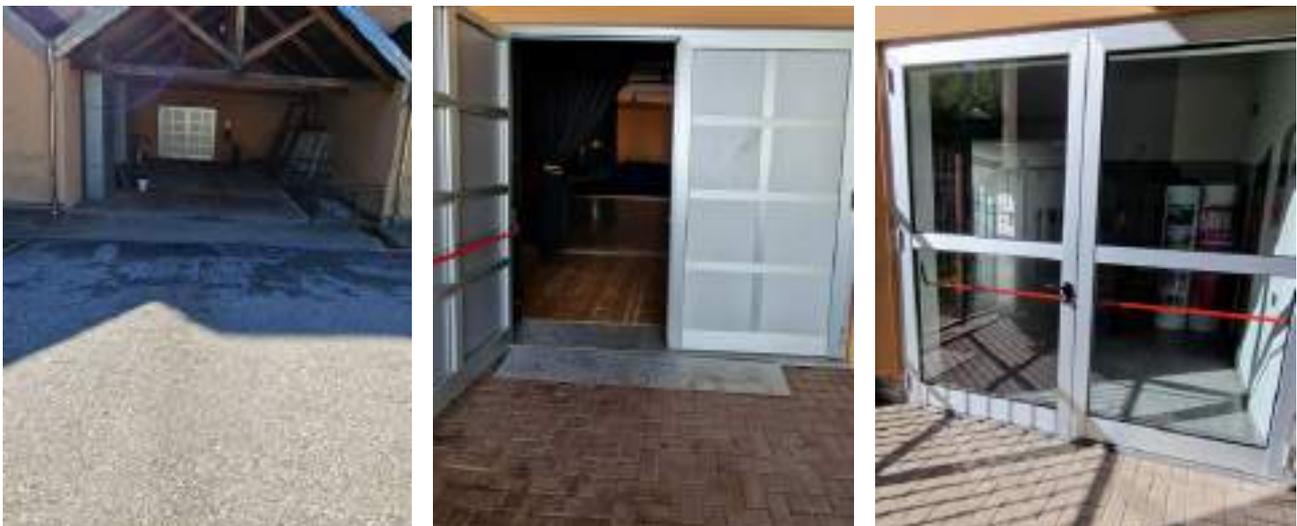
Non è definito un vero e proprio accesso per il personale/artisti, i quali possono accedere dal retro del Teatro a partire dal parcheggio, raggiungendo direttamente il palcoscenico o la zona camerini, la rampa carrabile che collega il livello del parcheggio non presenta pendenza accessibile, l'utente con fragilità potrà affrontarla solo con accompagnatore; in generale è opportuno posizionare idonea segnaletica esterna che orienti l'utenza ai diversi accessi (accesso pubblico, accesso artisti, accesso spazi espositivi..).
