Comune di
VILLADOSSOLA
Provincia del Verbano Cusio Ossola

PEBA

Piano
Eliminazione
Barriere
Architettoniche

Schede analisi criticità

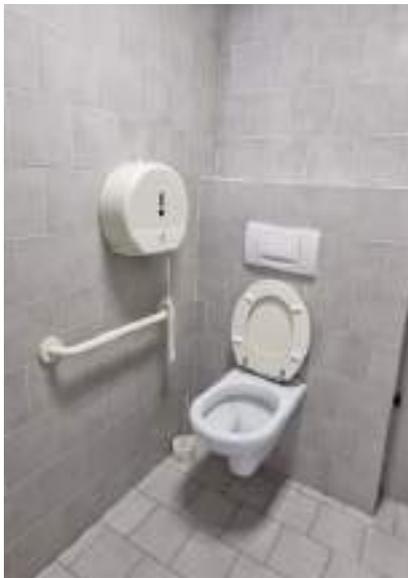
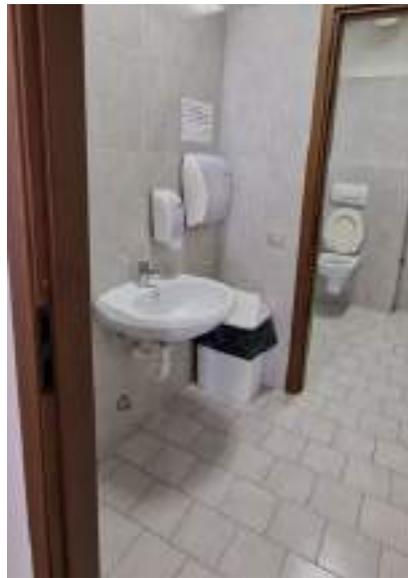
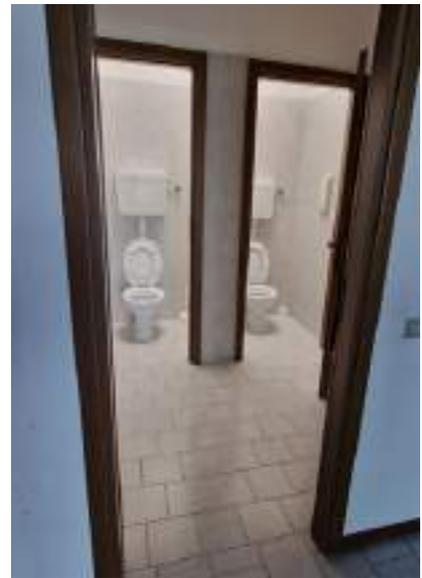
Tipologia di adeguamenti necessari: *E' presente un bagno accessibile al pt ed uno al p1. Opportuno ricavare un bagno accessibile anche in almeno uno dei due blocchi di camerini.*

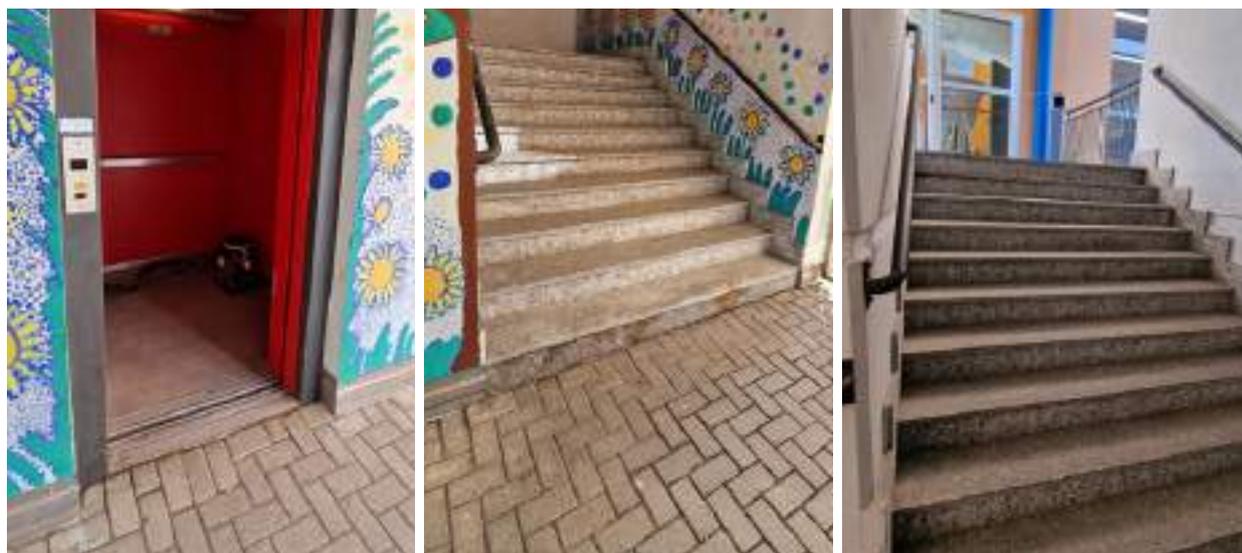
La scala comune non è dotata di segnalazione pedotattile. Accessibile l'ascensore.

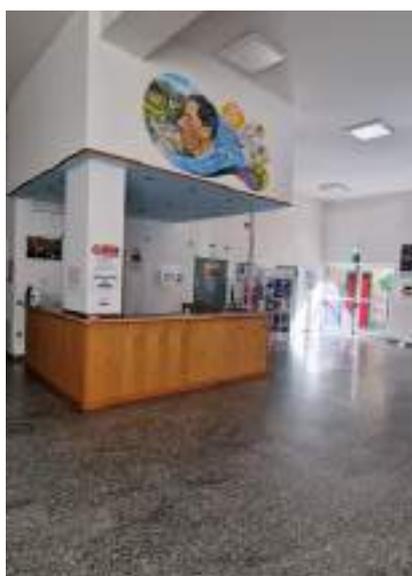
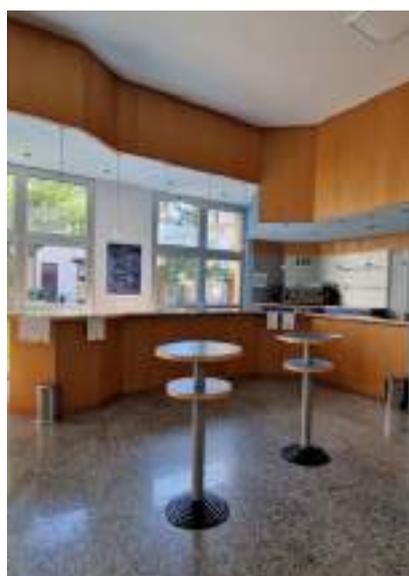
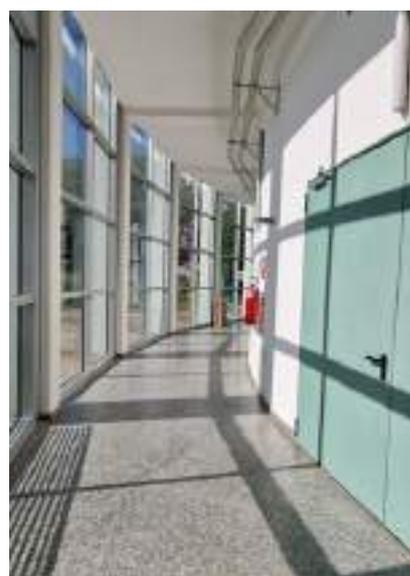
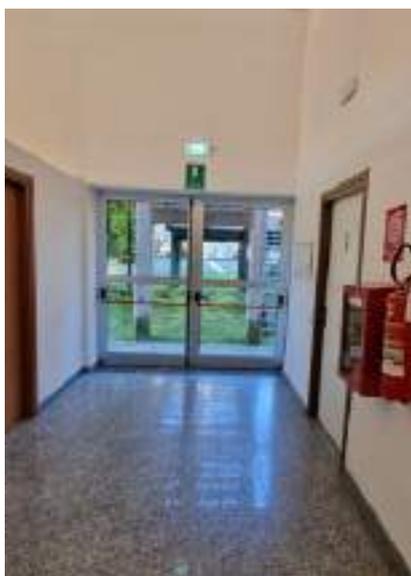
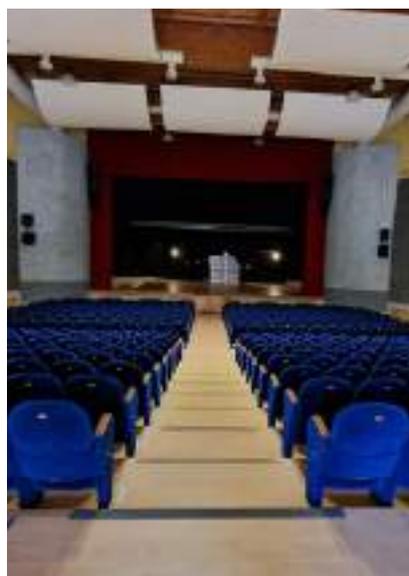
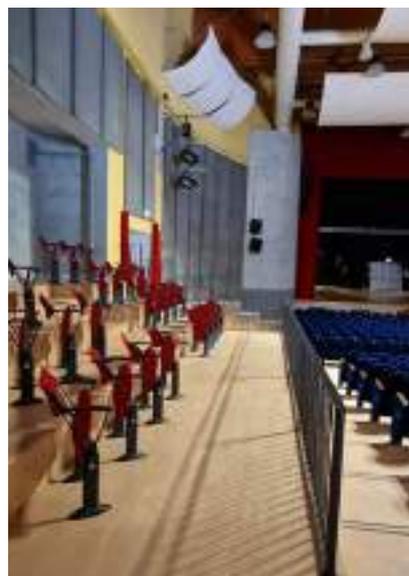
Da posizionare a tutte le porte vetrate che aprono sugli spazi comuni segnalazione per consentire a persona ipovedente d'individuare la superficie trasparente. In generale la cartellonistica interna puo' essere implementata.

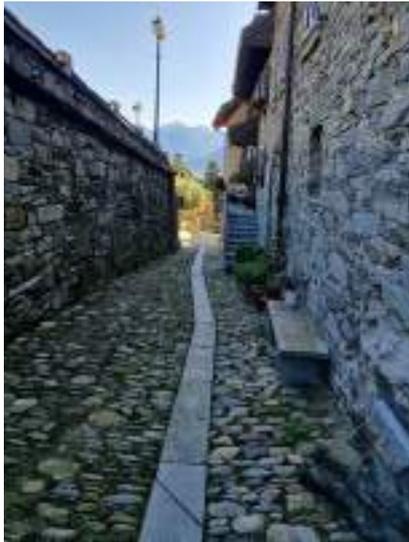
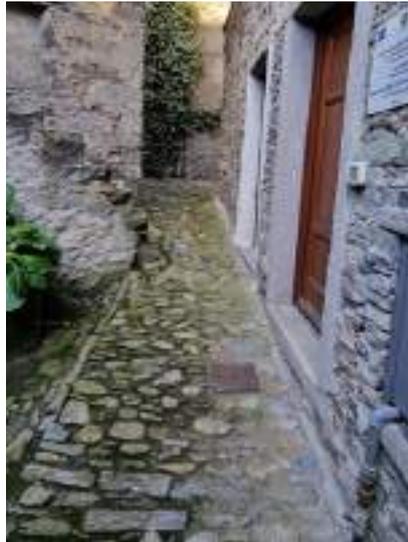
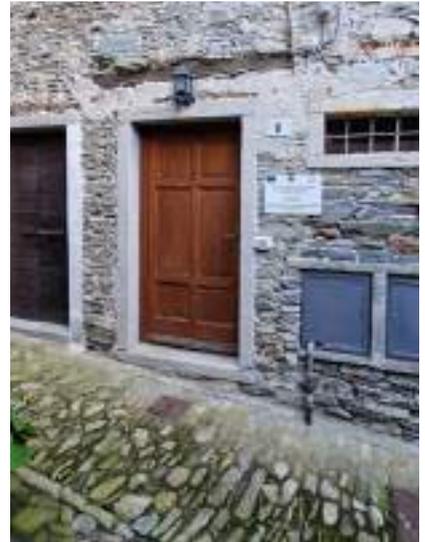
2. Accesso alla struttura			
La zona antistante e retrostante la porta/ cancello è in piano e hanno una profondità minima di 1,50 m?			Si No
Dislivello	Si	Se sì, la pendenza della rampa è inferiore all'8%?	Si
	No		No
E' presente un percorso tattile?		Si No	
La luce netta della porta d'ingresso è almeno 80 cm con le singole ante di larghezza non superiore a 120 cm e gli eventuali vetri sono ad una altezza min di 40 cm dal pavimento?			Si No
La maniglia è posizionata 85cm<h<90cm?			Si No
Il campanello/citofono è posizionato tra i 110 e i 130 cm d'altezza da terra?			Si No
Note			
<p><i>L'immobile risulta di difficile accesso a partire dal percorso necessario per raggiungerlo da Via Valle Antrona. E' presente un percorso che consente di evitare gradini, tuttavia le pendenze esistenti e la finitura in acciottolato rendono difficile la percorrenza da parte di persona con fragilità; in vista di future riqualificazioni si potrà prevedere l'inserimento nella pavimentazione di almeno una fascia di lastricato di larghezza pari ad 1 m, per garantire un percorso più omogeneo ed agevole. Possibile anche inserire corrimani come elementi facilitatori e di sicurezza (fondo ghiacciato...). Presente alla soglia un gradino, si potrà posizionare all'occorrenza una rampa, per non ridurre permanentemente la sezione di passaggio della strada. Da riposizionare il campanello.</i></p>

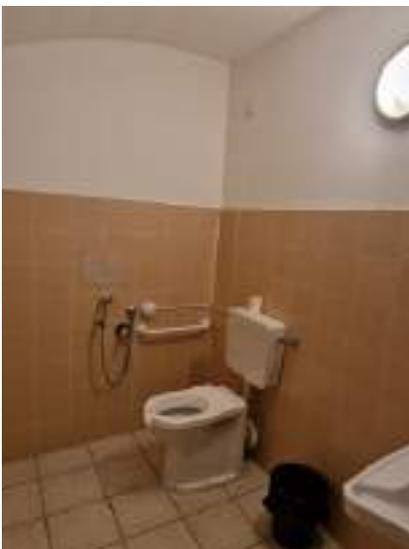
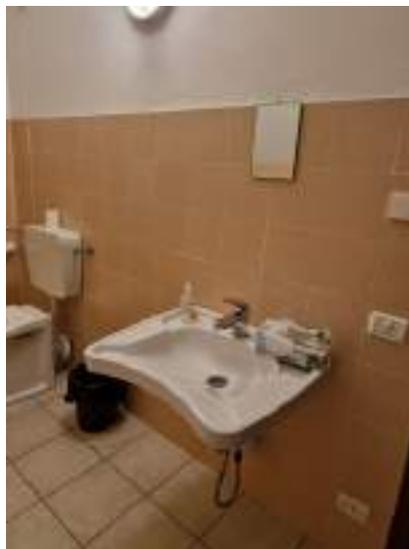
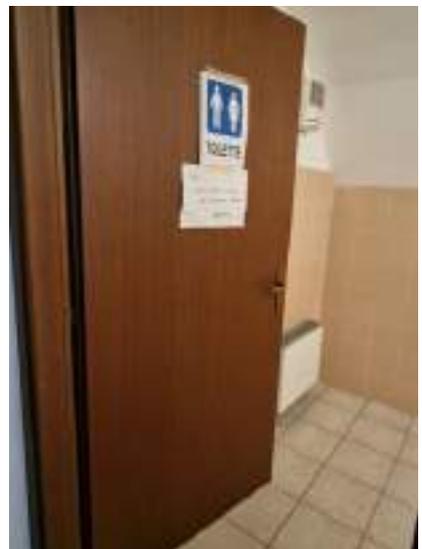
Tipologia di adeguamenti necessari: *è presente un solo bagno al piano terra, della tipologia accessibile, da posizionare targhetta identificativa.*

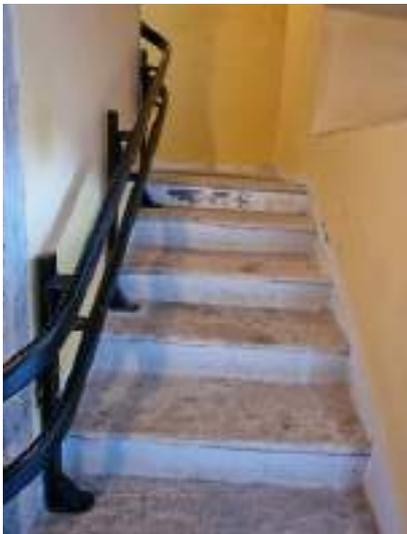
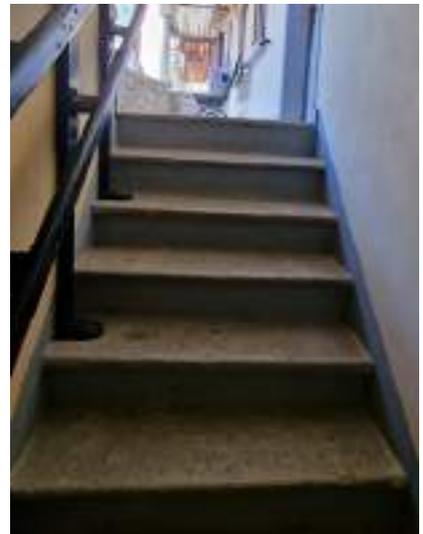
La scala comune interna non presenta corrimano lato muro nè segnalazione pedotattile di inizio e fine scala (DM 236/89 art. 8.1.10). Presente un servoscala che permette di raggiungere il primo piano, da qui un secondo consente di accedere all'ultimo livello.

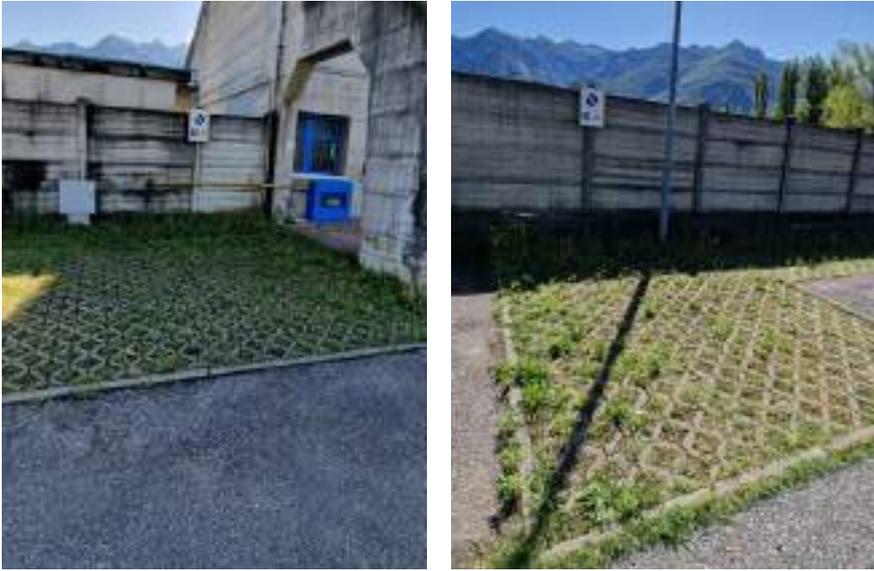
1. Parcheggi			
Presenza di parcheggio riservato nelle vicinanze dell'ingresso:			<input checked="" type="checkbox"/> Si <input type="checkbox"/> No
Dimensione regolamentare?	<input checked="" type="checkbox"/> Si <input type="checkbox"/> No	Segnaletica verticale conforme alla normativa?	<input checked="" type="checkbox"/> Si <input type="checkbox"/> No
Parcheggio raccordato a un percorso pedonale?	<input checked="" type="checkbox"/> Si <input type="checkbox"/> No	Segnaletica orizzontale conforme alla normativa?	<input type="checkbox"/> Si <input checked="" type="checkbox"/> No
Note			
<i>La pavimentazione degli stalli riservati non risulta accessibile.</i>			
Documentazione fotografica

Principali criticità rilevate				
Ambito	Criticità rilevata	Possibile intervento risolutivo	Rif. normativi	Stima Costo
Parcheggi	Stalli riservati privi di pavimentazione accessibile	Realizzazione di pavimentazione accessibile in corrispondenza degli stalli riservati, completando con segnaletica orizzontale	D.P.R. n. 495/1992 e s.m.i.	1.200,0 €
Servizi igienici	Bagno accessibile per il pubblico con porta che apre verso l'interno rendendo impossibile la rotazione di carrozzina	Inversione senso di apertura porta	DM 236/89 8.1.6	200,0 €
Collegamenti orizzontali e spazi comuni	Area interna all'impianto sportivo a prato non accessibile da parte di persona su carrozzina	Realizzazione percorsi pedonali in finitura accessibile che consentano anche a persona su carrozzina di raggiungere l'area antistante alle tribune, gli accessi al bar con aree pavimentate per lo stazionamento e movimentazione per assistere agli incontri e partecipare ai momenti conviviali	DM 236/89 8.2.1	10.000,0 €

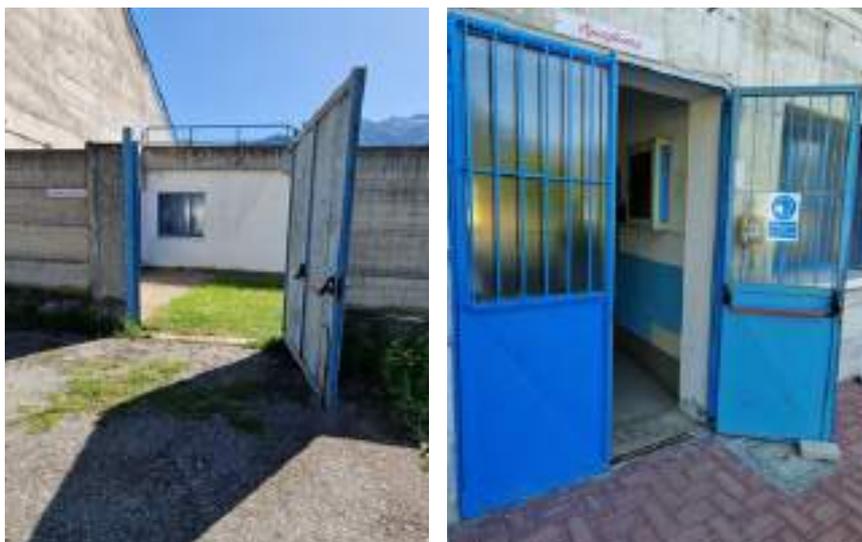
Note			
<i>L'accesso atleti e l'accesso per il pubblico risultano accessibili.</i>

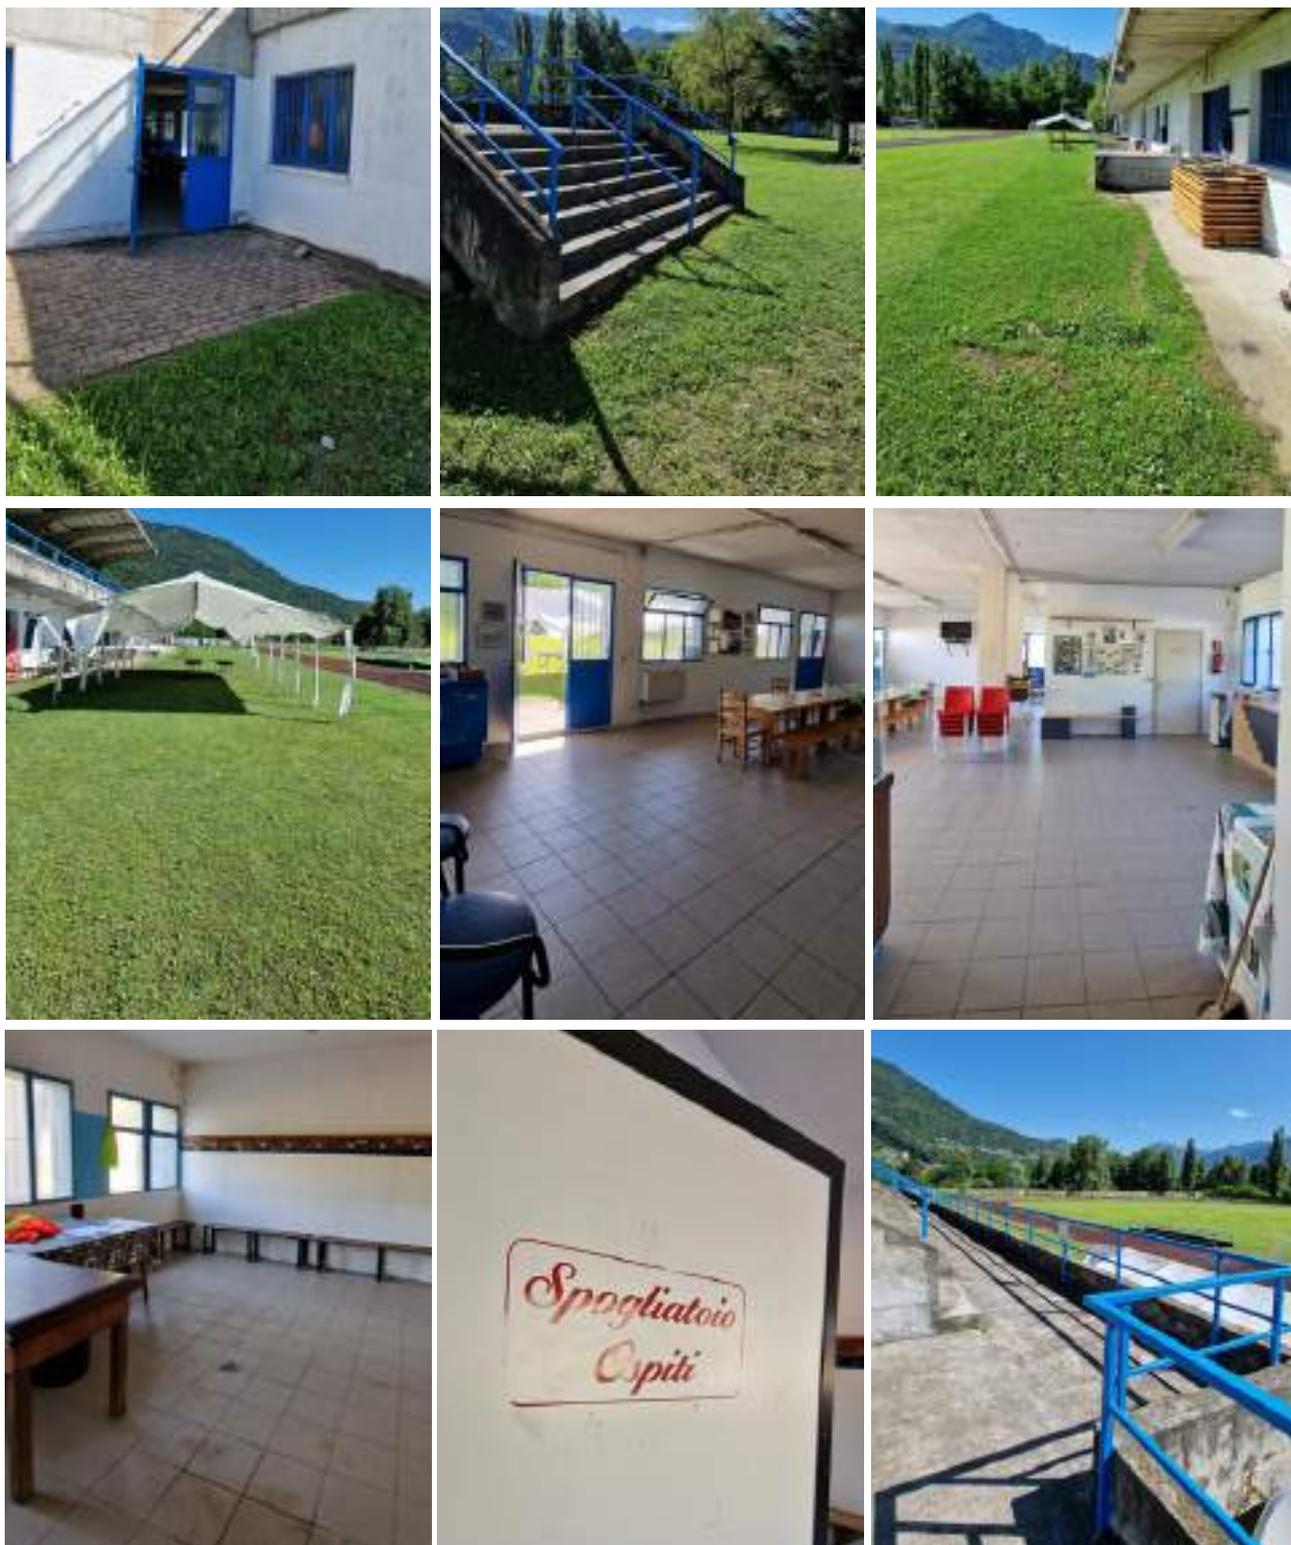
In generale l'impianto non risulta accessibile per l'utenza su carrozzina, necessario creare un percorso pavimentato che a partire dall'ingresso del pubblico consenta all'utenza debole di raggiungere la parte antistante alla tribuna, realizzando aree pavimentate da cui assistere agli incontri, al di sotto del tendone con i tavoli e collegamenti che permettano di accedere al bar, da posizionare rampa di raccordo alla soglia interna in corrispondenza dell'accesso a quest'ultimo lato campo da gioco.

Collegamenti orizzontali e spazi comuni	Dislivello alla soglia porta accesso superiore a 2,5 cm (Accesso bar lato campo)	Posizionamento di rampa di raccordo in alluminio bugnato	DM 236/89 8.1.2	300,0 €
Stima totale costo interventi Scheda A09: 11.700,0 €				
L'importo degli interventi è stato definito con le voci di prezzo unitarie relative al Prezzario regionale Piemonte Anno 2024.				
NB: la presente stima si intende indicativa. Per una maggior precisione di spesa si dovrà approfondire il livello progettuale

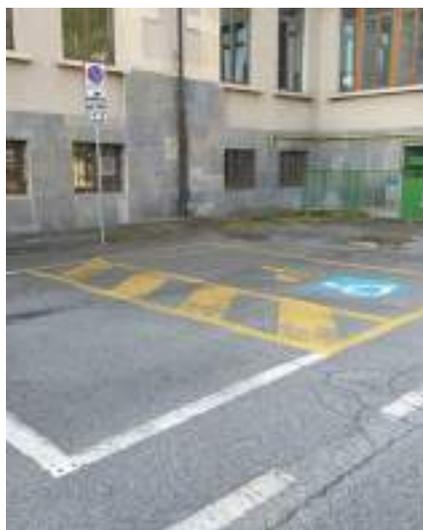
Assente segnaletica verticale.

Ambito	Criticità rilevata	Possibile intervento risolutivo	Rif. normativi	Stima Costo
Parcheggi	Stallo riservato privo di segnaletica verticale	Adeguamento stallo riservato	D.P.R. n. 495/1992 e s.m.i.	300,0 €
Accesso alla struttura	Citofono ingresso accessibile ad altezza superiore a 130 cm	Collocamento citofono tra 110 e 130 cm di altezza	DM 236/89 8.1.3	220,0 €
Accesso alla struttura	Assenza segnale riconoscibilità porte vetrate (ingresso accessibile e principale)	Posa segnale individuazione vetrate ingressi	DM 236/89 4.1.1	124,0 €
Accesso alla struttura	Assenza segnaletica informativa ed orientativa che orienti l'utenza all'ingresso accessibile	Fornitura e posa cartellonistica orientativa	DM 236/89 4.3 DPR503/96 1.2.c	100,0 €
Accesso alla struttura	Presenza di zerbino non incassato (ingresso accessibile e principale)	Realizzazione zerbino incassato	DM 236/89 4.1.2	1.200,0 €
Accesso alla struttura	Assenza corrimano su entrambi i lati scale ingresso principale	Fornitura e posa corrimano ambo i lati	DM 236/89 8.1.10	800,0 €

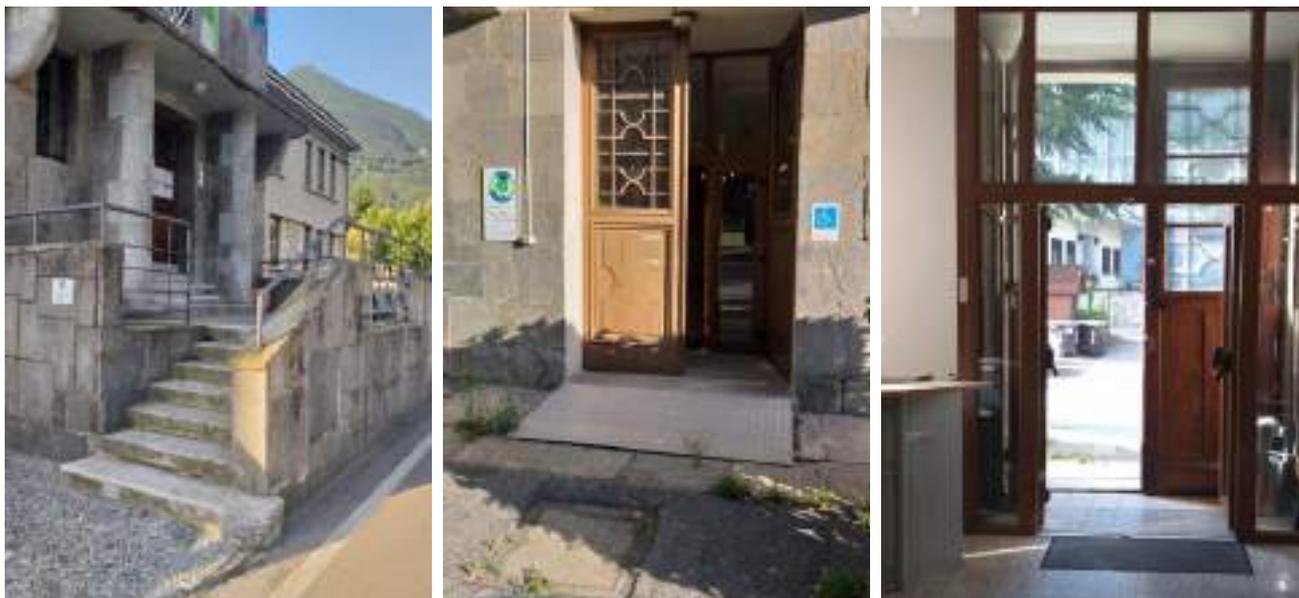
L'ingresso principale non coincide con l'ingresso accessibile, necessario posizionare cartellonistica orientativa che indirizzi l'utenza all'ingresso accessibile a partire dall'ingresso principale. Da incassare gli zerbini e posizionare vetrofanie sulle porte vetrate di entrambi gli accessi.

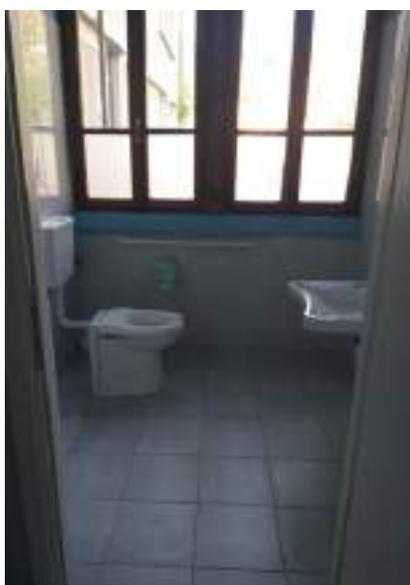
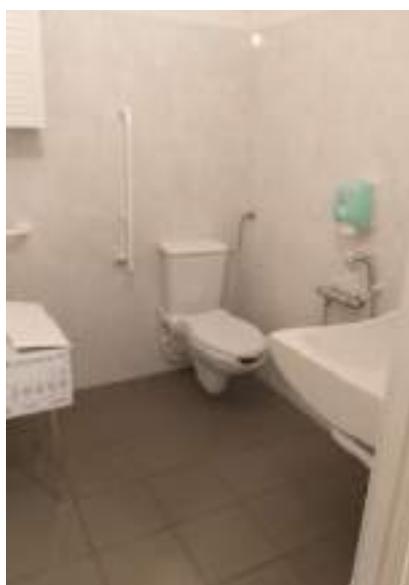
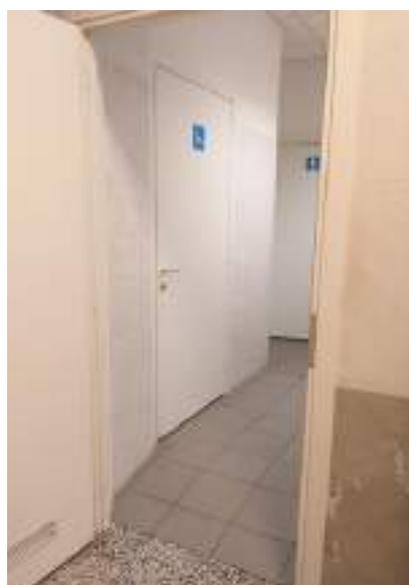
Tipologia di adeguamenti necessari: *presente un bagno accessibile al piano seminterrato ed al piano rialzato. I bagni non possiedono tutti i requisiti indicati dalla norma. Opportuno ricavare un bagno accessibile anche all'ultimo livello.*

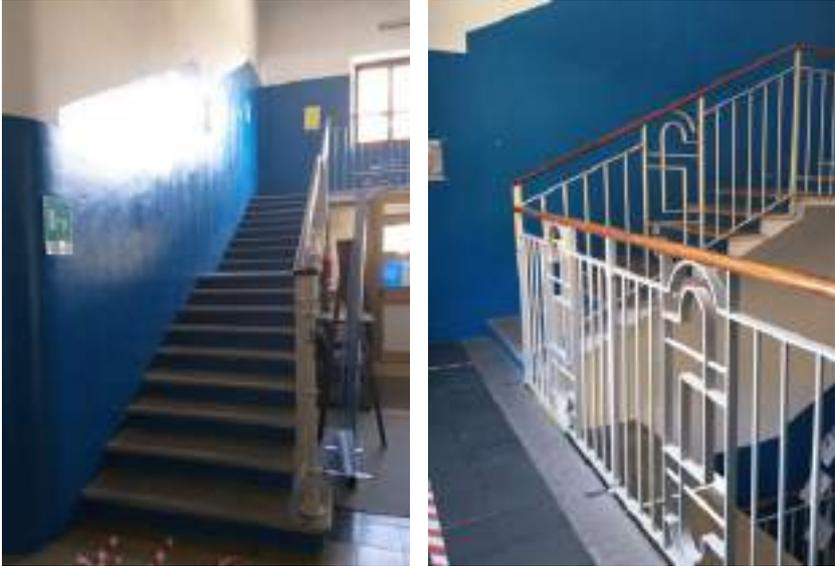
Ascensore							
Assente							
Note							
<i>Le scale comuni interne non sono dotate di segnalazione pedotattile di fine ed inizio scala nè di corrimano ambo i lati. Assente dispositivo per superare il dislivello, si ipotizza la realizzazione di un ascensore interno.</i>							
Documentazione fotografica

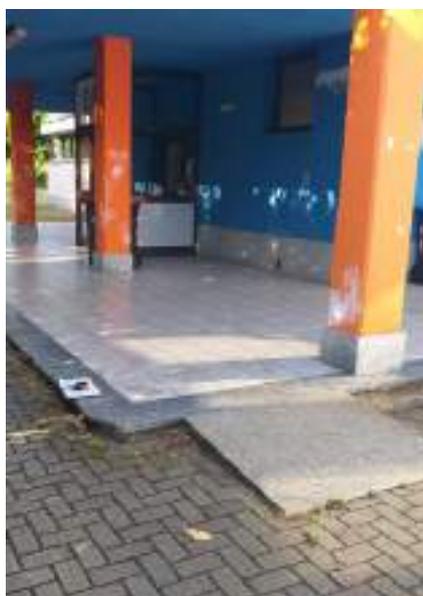
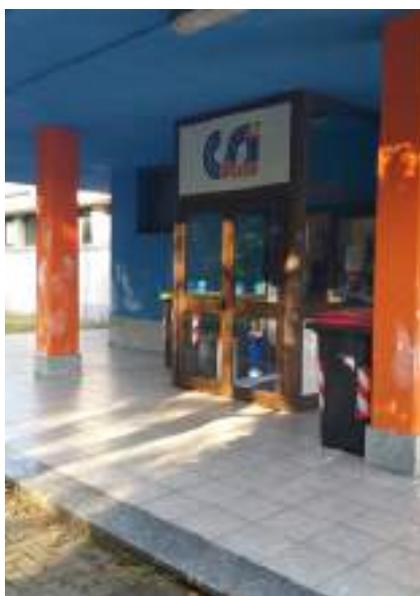
Tutti i battenti delle porte vetrate d'ingresso devono essere dotate di vetrofanie per renderle immediatamente individuabili anche da parte di persone ipovedente.

Ambito	Criticità rilevata	Possibile intervento risolutivo	Rif. normativi	Stima Costo
Parcheggi	Assenza Parcheggio riservato	Realizzazione di stallo riservato	D.P.R. n. 495/1992 e s.m.i.	400,0 €
Accesso alla struttura	Assenza segnale riconoscibilità porte vetrate accesso	Posa segnale individuazione vetrate ingresso	DM 236/89 4.1.1	124,0 €
Servizi igienici	Assenza bagno accessibile in ambedue gli spogliatoi atleti	Realizzazione di un bagno disabili ed almeno una doccia accessibile in ambedue gli spogliatoi atleti	DM 236/89 8.1.6	30.000,0 €
Collegamenti orizzontali e spazi comuni	Assenza segnale riconoscibilità porta vetrate su spazi comuni	Posa segnale individuazione vetrate	DM 236/89 4.1.1	186,0 €

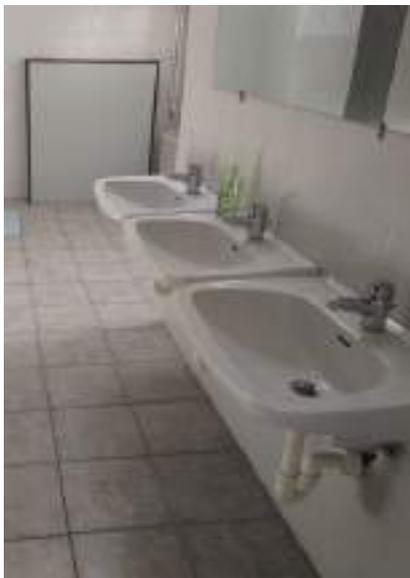
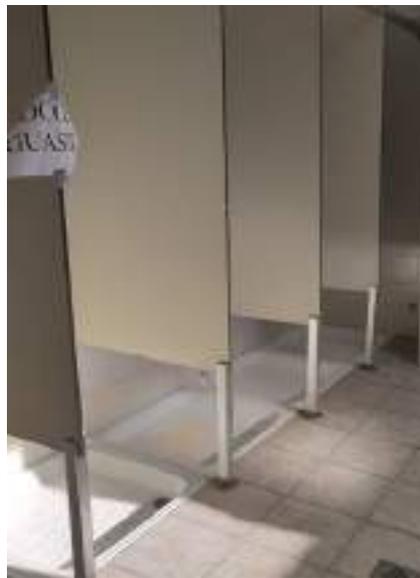
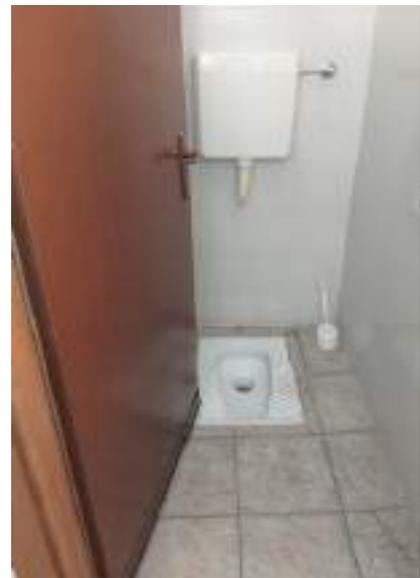
Tipologia di adeguamenti necessari: *necessario ricavare un bagno disabili completo di doccia accessibile in uno spogliatoio per ciascun sesso. Da una verifica planimetrica risulta indicato un bagno accessibile per il pubblico.*

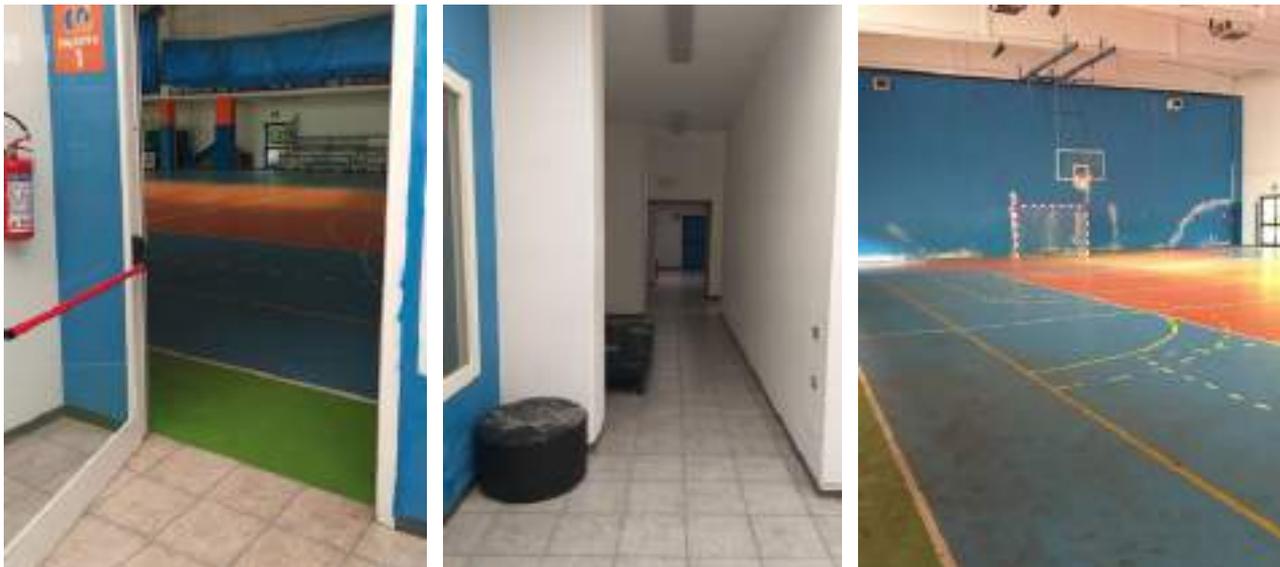
Necessario apporre a tutte le porte vetrate presenti negli spazi comuni segnalazione che permetta anche ad utente ipovedente l'immediata individuazione delle superfici trasparenti.

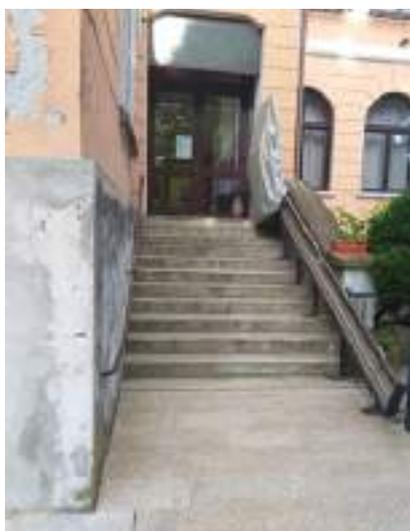
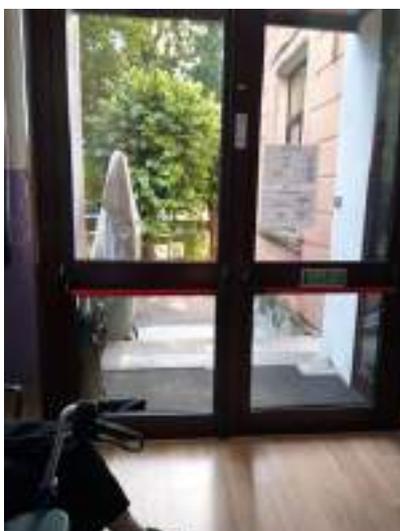
L'accesso si trova in posizione rialzata rispetto al piano del cortile, servito da montascale. L'accesso si costituisce di una porta vetrata, da posizionare ad entrambi i battenti dispositivo che permetta anche a persona ipovedente l'immediata individuazione della superficie trasparente. Il vetro arriva sino a meno di 40 cm dal piano di calpestio, la tipologia d'infisso è comunque tale da garantire assoluta solidità anche in caso di urti con una carrozzina.

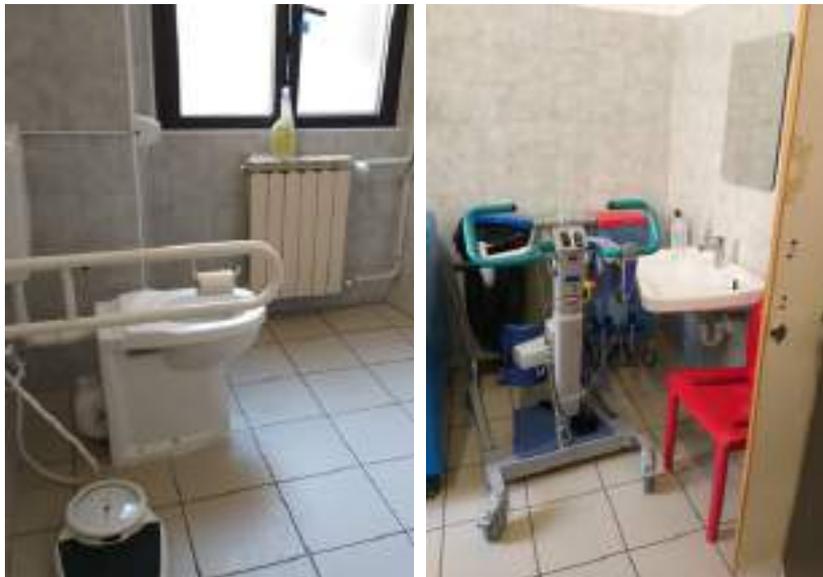
Tipologia di adeguamenti necessari: *da posizionare targhetta di bagno accessibile ai bagni negli spazi comuni laddove mancanti.*

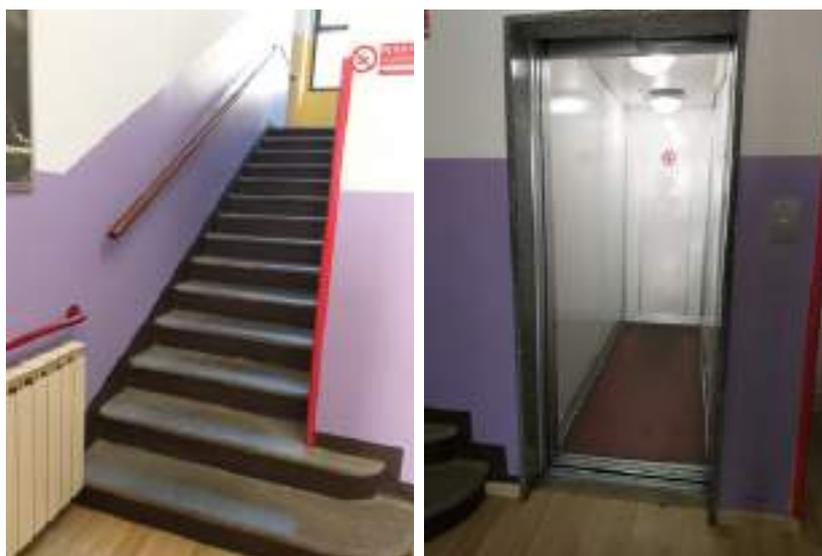
La scala comune non è dotata di segnalazione pedotattile.

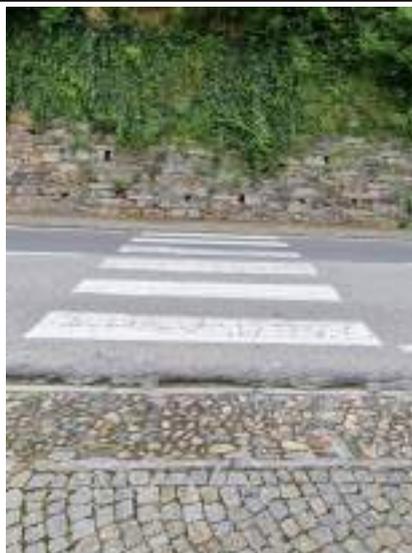
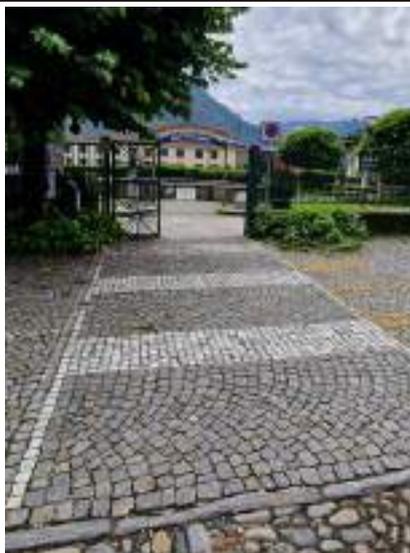
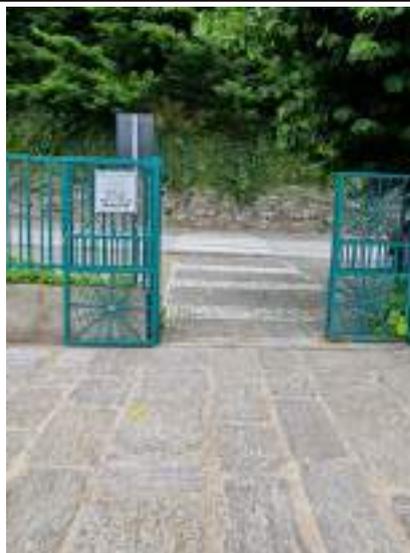
L'accesso principale arriva da Via Zonca, l'attraversamento pedonale che consente di accedere al Parco presenta gradino su un lato e dislivello mal raccordato sul lato di accesso al Parco; assenti segnalazioni pedotattili per non vedenti. E' inoltre possibile accedere al Parco dalla passeggiata lungo il torrente Ovesca.

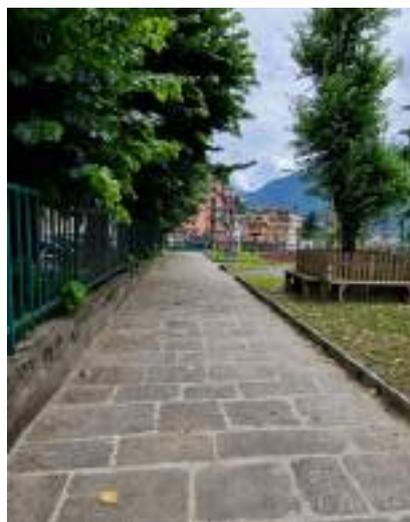
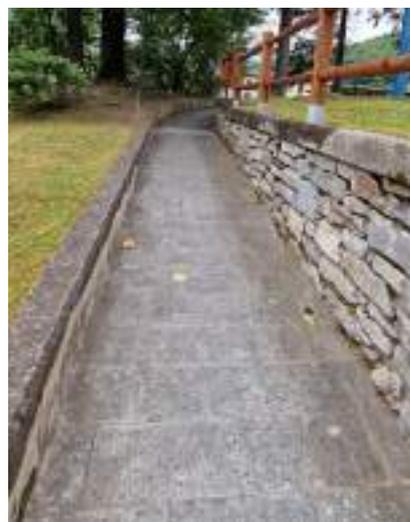
Il parco presenta percorsi pavimentati accessibili, seppur il sito si sviluppi per lo più in pendenza. Opportuno dotare di corrimano per l'intera lunghezza la rampa che conduce ai campi da tennis, la scalinata che permette di raggiungere il percorso lungo il torrente non presenta corrimani nè segnalazioni pedotattili per non vedenti, similmente quella che conduce ai campi da tennis.

Accessi & percorsi	Scalinate che consentono di raggiungere il percorso lungo torrente ed i campi da tennis prive di segnalazioni pedotattili per non vedenti	Inserimento segnalazioni pedotattili di fine ed inizio scale	DM 236/89 8.1.10	4.000,0 €

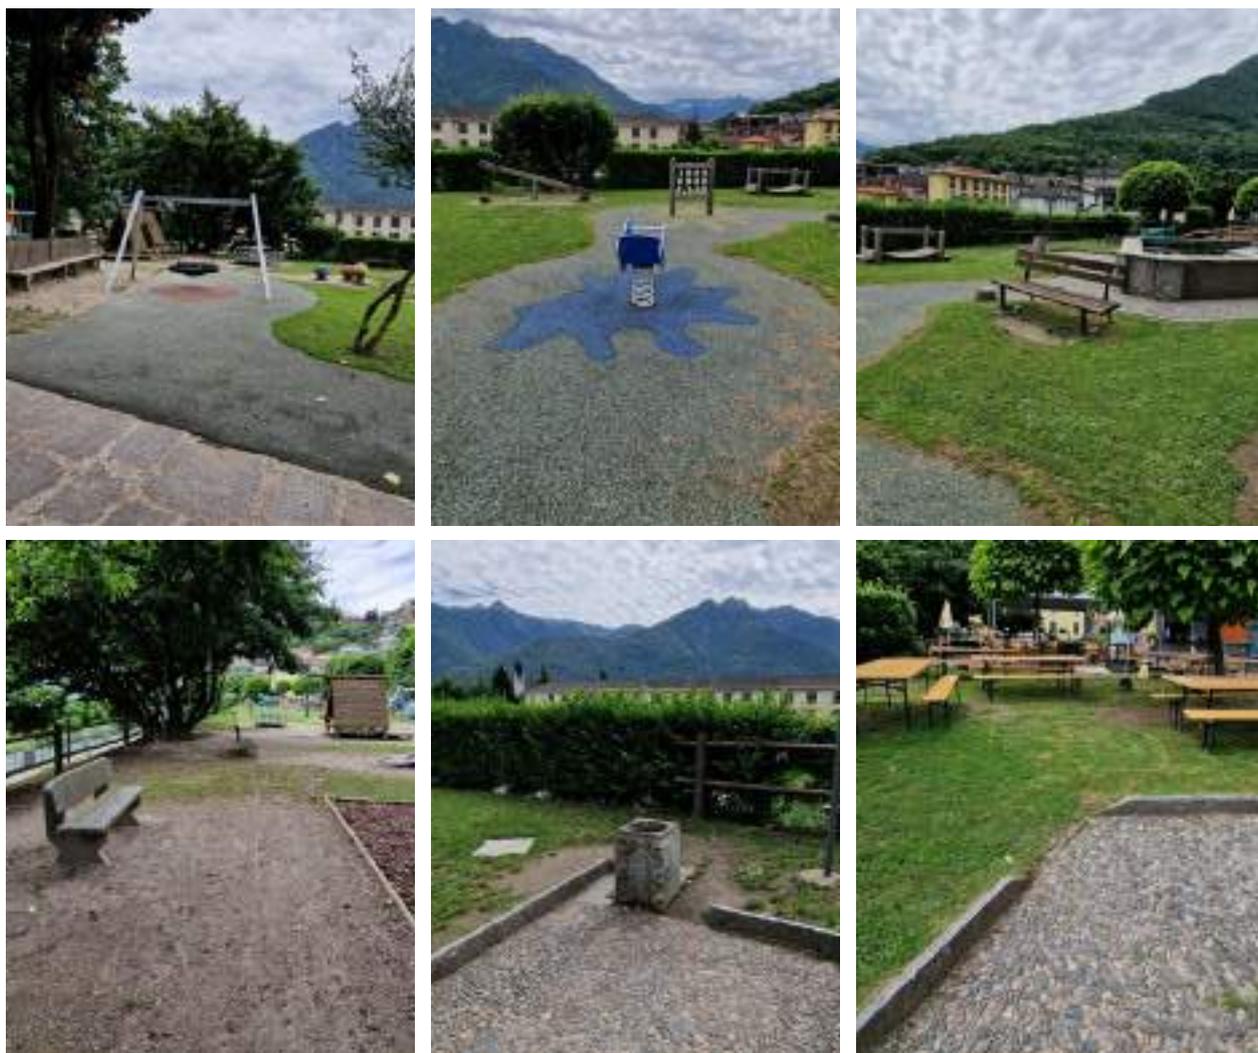
Presenti panchine, fontanella, ed attrezzature ludiche, di cui alcune anche della tipologia inclusiva complete di pavimentazione accessibile in gomma colata antitrauma collegata ai percorsi pedonali. La pavimentazione in simil acciottolato in corrispondenza dell'accesso al parco giochi inclusivo non risulta una finitura ottimale per la percorrenza da parte di persona con fragilità. La quasi totalità delle panchine sono posizionate lontano dai percorsi pavimentati non risultando raggiungibili da persona

su carrozzina, necessario che almeno parte delle sedute risultino raggiungibili anche da persona su carrozzina assicurando una effettiva partecipazione sociale.

Principali criticità rilevate				
Ambito	Criticità rilevata	Possibile intervento risolutivo	Rif. normativi	Stima Costo
Arredi e attrezzature	Panchine non raggiungibili da utente su carrozzina	Fornitura e posa di n. 2 nuove panchine complete di schienale e braccioli da posizionarsi lungo i percorsi pavimentati	DPR 503/96 art. 9 DM 236/89 art. 4.1.4-8.1.4	1.500,0 €
Stima totale costo interventi: 12.600,0 €				
L'importo degli interventi è stato definito con le voci di prezzo unitarie relative al Prezzario regionale Piemonte Anno 2024.				
NB: la presente stima si intende indicativa. Per una maggior precisione di spesa si dovrà approfondire il livello progettuale

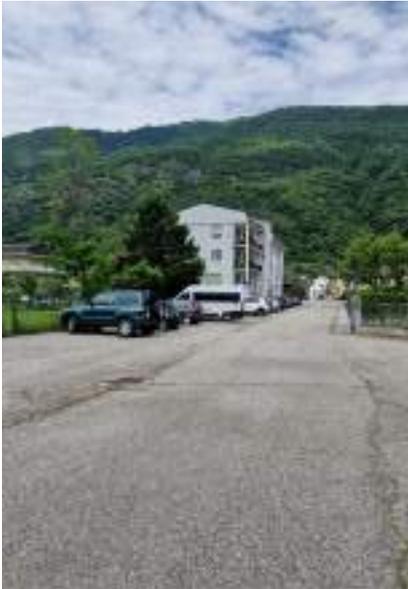
1. Parcheggi					
Presenza di parcheggio riservato nelle vicinanze dell'ingresso:					Si No
Dimensione regolamentare?	Si	Segnaletica verticale conforme alla normativa?			Si
	No				No
Parcheggio raccordato a un percorso pedonale?	Si	Segnaletica orizzontale conforme alla normativa?			Si
	No				No
Note					
Documentazione fotografica

Ambito	Criticità rilevata	Possibile intervento risolutivo	Rif. normativi	Stima Costo
Parcheggi	Assenza Parcheggio riservato	Realizzazione di stallo riservato	D.P.R. n. 495/1992 e s.m.i.	400,0 €
Accessi & percorsi	Marciapiede d'accesso all'area non raccordato alla quota del piazzale esterno	Realizzazione di raccordo tramite riporto di manto bituminoso	DM 236/89 8.2.1	200,0 €
Arredi e attrezzature	Assenza percorso per raggiungere ed aree di sosta e movimentazione carrozzina in corrispondenza di panchine, tavolo picnic, fontanella	Riorganizzazione arredo urbano al fine di consentire anche ad utente su sedia a ruota di raggiungere e stazionare in corrispondenza di almeno parte delle sedute e del tavolo e della fontanella, realizzando adeguata pavimentazione laddove necessario	DPR 503/96 art. 9 DM 236/89 art. 4.1.4-8.1.4	4.000,0 €

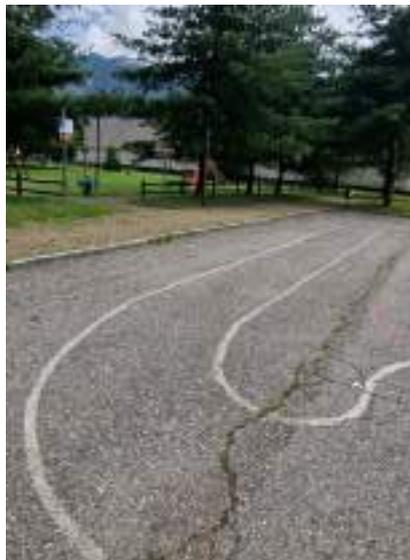
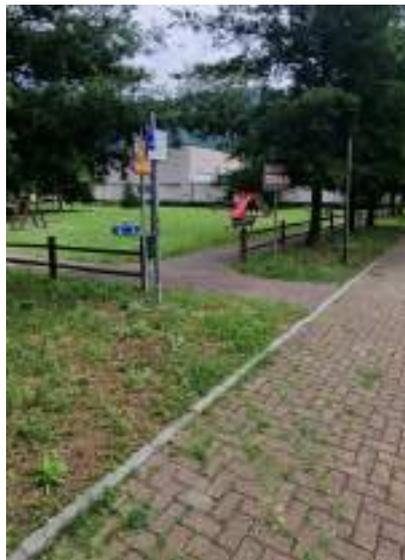
2. Accessi & percorsi					
2.1 Accesso					
Percorso pedonale di accesso ha una larghezza minima di 1,50m ?					Si No
La finitura del percorso è degradata, sconnessa o sdruciolevole?					Si No
Dislivello	Si No	Se si, è presente una rampa di pendenza adeguata al dislivello?	Si No	Il percorso è libero da ostacoli?	Si No
E' presente percorso tattile?					Si No
Note					
Da effettuare un raccordo tra il livello del marciapiede in prossimità dell'ingresso e l'adiacente piazzale.					
Documentazione fotografica

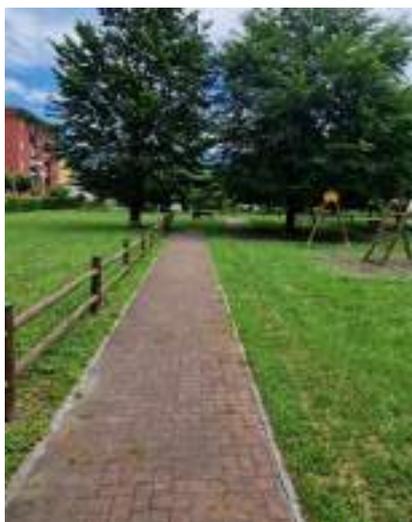
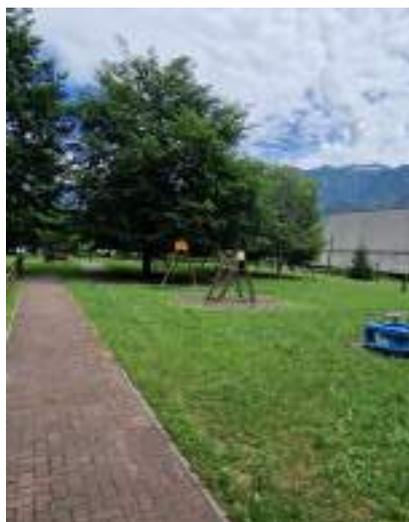
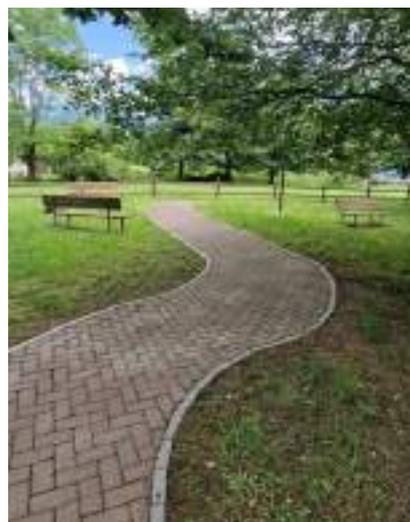
L'area presenta un percorso ad anello perfettamente accessibile, per innalzare ulteriormente il livello d'accessibilità, per offrire un utile guida naturale ad utente non vedente si potrà prevedere un ciglio sopraelevato di 10 cm dal calpestio e differenziato per materiale e colore dalla pavimentazione dei percorsi ed interrotto ogni 10 m da varchi che consentano l'accesso alle zone adiacenti non pavimentate ai sensi del DM 236/89. Le essenze arboree devono essere mantenute potate sino a 2,10 m da terra.

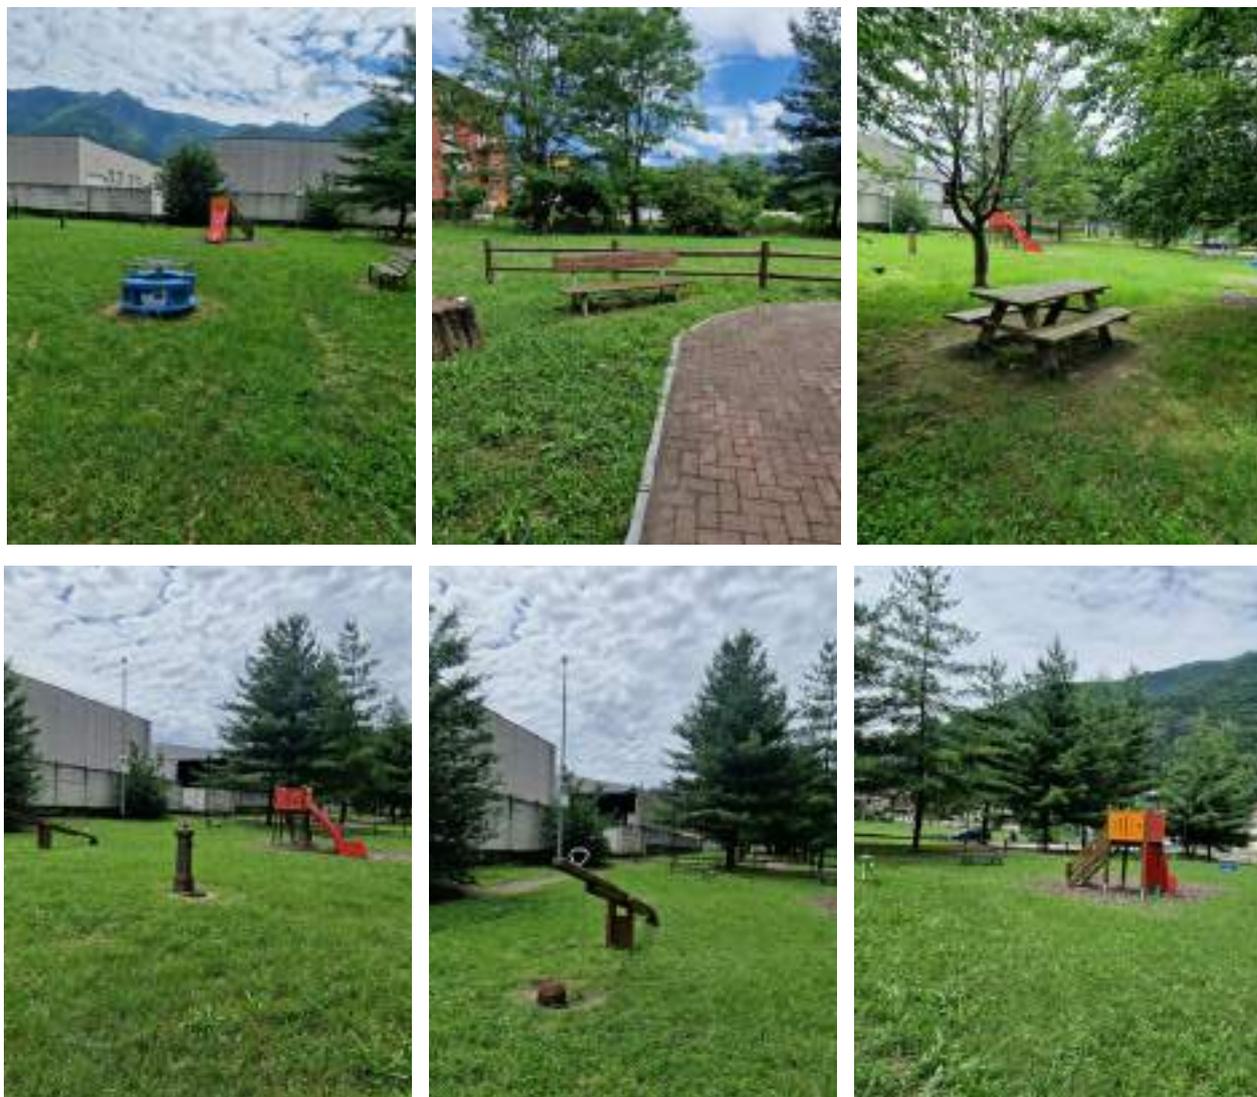
to, non raggiungibili da parte di persona su carrozzina, necessario che almeno parte delle sedute e la fontanella siano resi raggiungibili anche da parte di utente su carrozzina, riposizionando gli elementi o realizzando collegamenti, necessario comunque garantire adeguate aree pavimentate in corrispondenza degli arredi per assicurare la movimentazione e lo stazionamento.

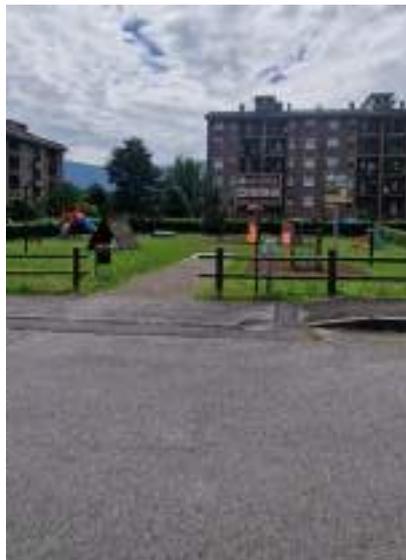
L'accesso risulta accessibile.
