Comune di
VILLADOSSOLA
Provincia del Verbano Cusio Ossola

PEBA

Piano
Eliminazione
Barriere
Architettoniche

Schede analisi criticità

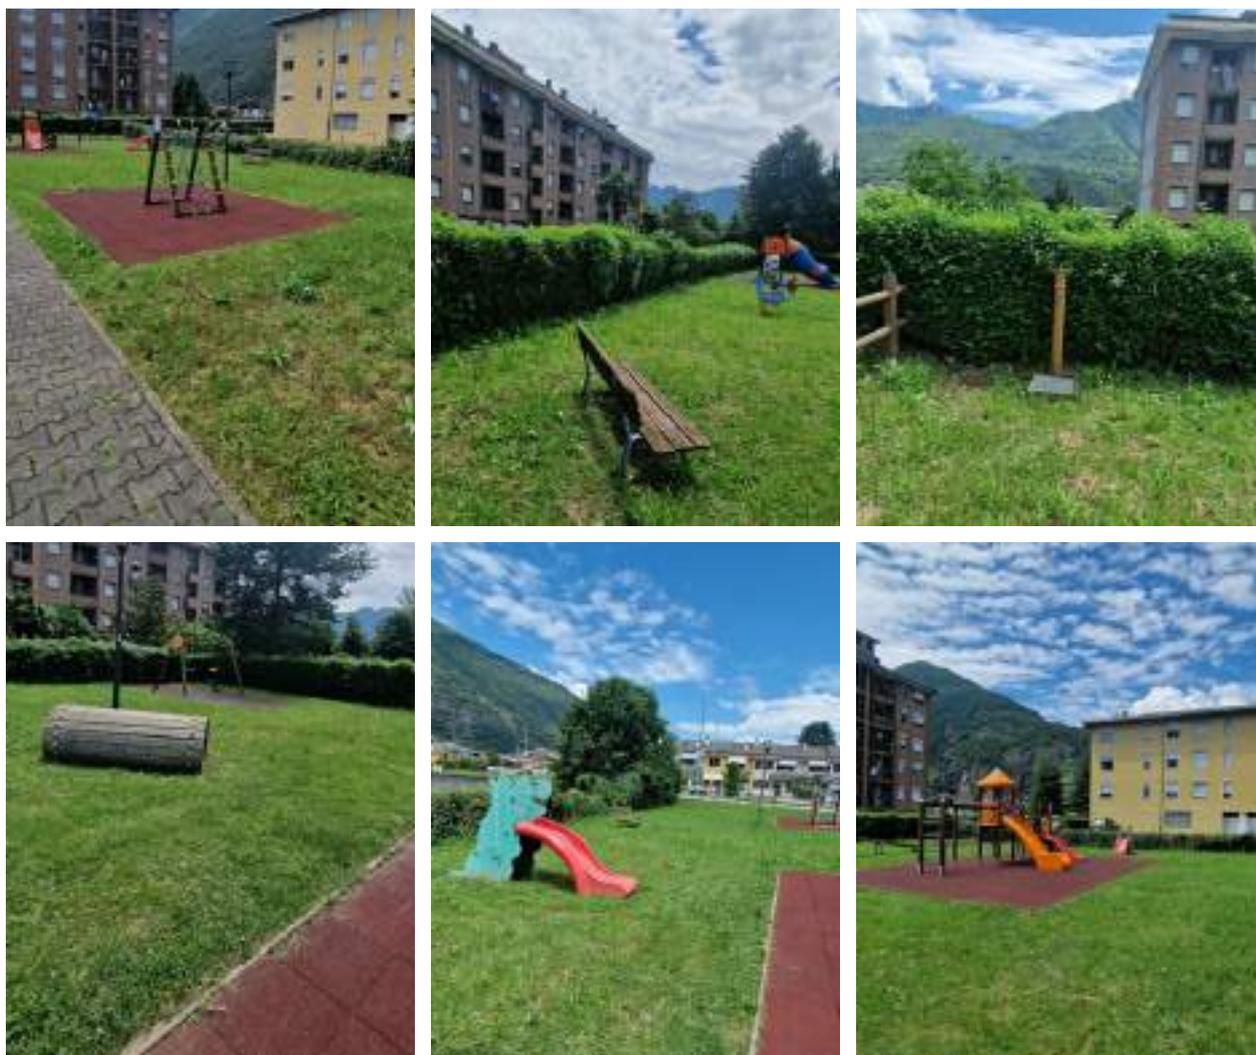
Presenti panchine, fontanella ed attrezzature ludiche, nessuna di queste risulta della tipologia inclusiva, possibile realizzare un'area giochi inclusiva, realizzata in piano con finitura in gomma colata antitrauma o in mattonelle, aderente o collegata ai percorsi pedonali da realizzarsi ed attrezzata con attrezzi ludici inclusivi. Da rendere raggiungibili anche da parte di utente su carrozzina la fontanella e parte delle sedute.

Ambito	Criticità rilevata	Possibile intervento risolutivo	Rif. normativi	Stima Costo
Parcheggi	Assenza Parcheggio riservato	Realizzazione di stallo riservato	D.P.R. n. 495/1992 e s.m.i.	400,0 €
Accessi & percorsi	Area a prato non accessibile ad utente su carrozzina	Realizzazione percorso pedonali in finitura simile a quella esistente ed aree di stazionamento e movimentazione in prossimità degli elementi di arredo (fontanella e panchine)	DM 236/89 8.2.1	2.000,0 €
Arredi e attrezzature	Attrezzatura ludica implementabile con giochi accessibili anche a bambini con fragilità	Ipotesi installazione di tre nuovi giochi accessibili completi di pavimentazione in gomma colata antitrauma collegata ai percorsi pedonali	--	18.000,0 €

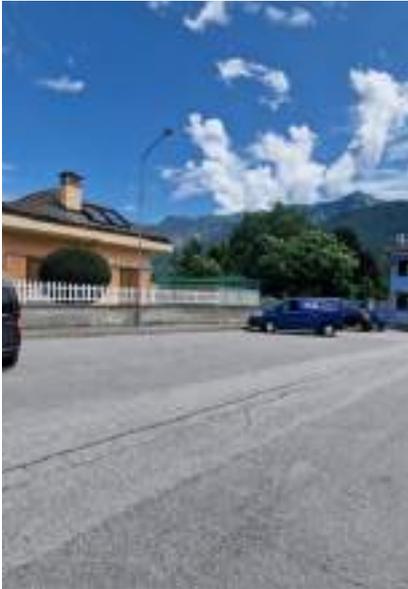
1. Parcheggi			
Presenza di parcheggio riservato nelle vicinanze dell'ingresso:			<input type="checkbox"/> Si <input checked="" type="checkbox"/> No
Dimensione regolamentare?	Si	Segnaletica verticale conforme alla normativa?	Si
	No		No
Parcheggio raccordato a un percorso pedonale?	Si	Segnaletica orizzontale conforme alla normativa?	Si
	No		No
Note			
<i>L'utenza potrà servirsi dello stallo riservato previsto nella Scheda B03.</i>			
Documentazione fotografica

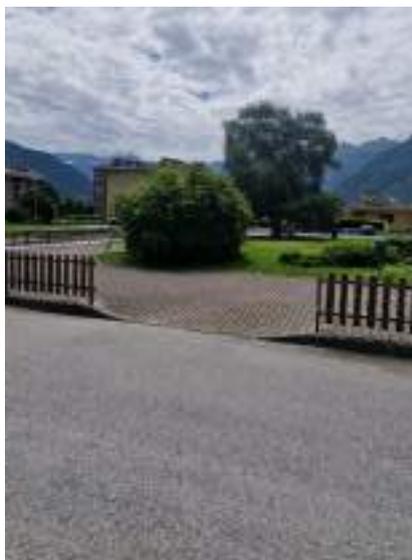
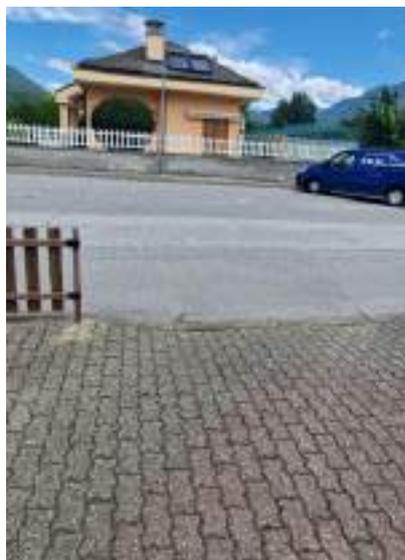
2. Accessi & percorsi			
2.1 Accesso			
Percorso pedonale di accesso ha una larghezza minima di 1,50m ?			<input checked="" type="checkbox"/> Si <input type="checkbox"/> No
La finitura del percorso è degradata, sconnessa o sdruciolevole?			<input type="checkbox"/> Si <input checked="" type="checkbox"/> No
Dislivello	<input checked="" type="checkbox"/> Si <input type="checkbox"/> No	Se si, è presente una rampa di pendenza adeguata al dislivello?	<input checked="" type="checkbox"/> Si <input type="checkbox"/> No
		Il percorso è libero da ostacoli?	<input checked="" type="checkbox"/> Si <input type="checkbox"/> No
E' presente percorso tattile?			<input type="checkbox"/> Si <input checked="" type="checkbox"/> No
Note			
<i>L'area presenta un solo ingresso accessibile, raccordato con il piano strada, non sono tuttavia presenti raccordi per consentire ad una carrozzina di scendere dal marciapiede sul lato opposto, assente anche attraversamento pedonale. Si propone di realizzare un attraversamento pedonale rialzato che consenta all'utenza di accedere all'area a partire dai percorsi delle Vie adiacenti.</i>

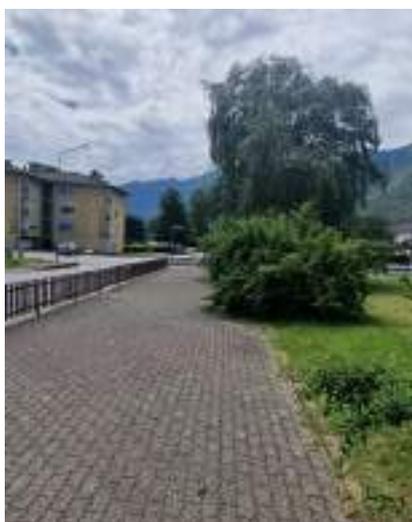
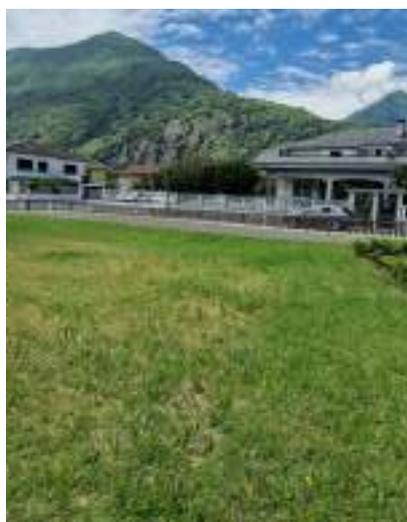
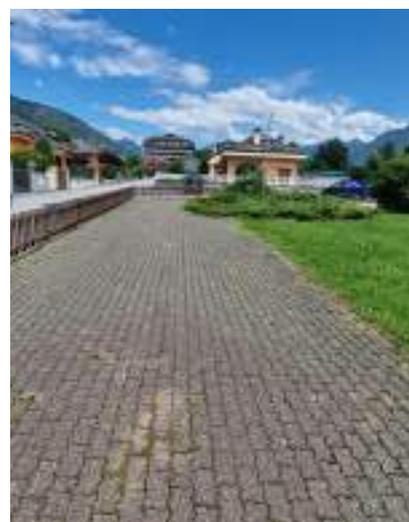
I percorsi al perimetro dell'area verde centrale risultano accessibili.

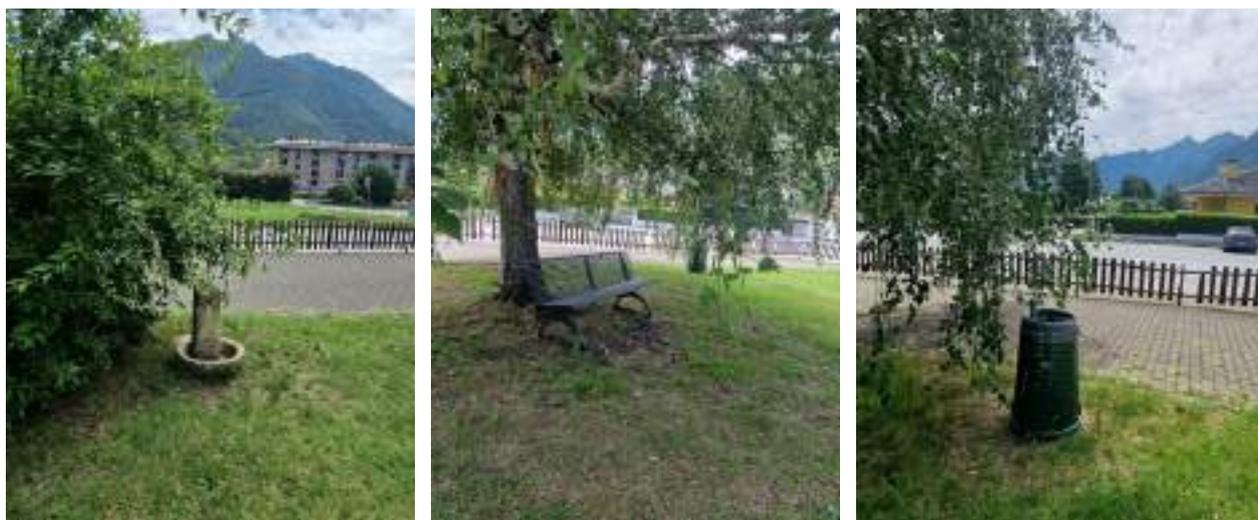
Presente una sola panchina ed una fontanella, entrambi sono posizionati sul prato, irraggiungibili da parte di persona su carrozzina, necessario renderle accessibili realizzando collegamenti ed aree pavimentate, opportuno innalzare il numero di sedute. Le essenze arboree non devono presentare fronde ad altezza inferiore di 2,10 m, possibile fonte di pericolo per chiunque, specie per utenti non vedenti.

Ambito	Criticità rilevata	Possibile intervento risolutivo	Rif. normativi	Stima Costo
Accessi & percorsi	Assenza attraversamento pedonale di accesso al parco	Realizzazione di attraversamento pedonale rialzato completo di segnali pedotattili per non vedenti	DM 236/89 artt. 4.2.1-8.2.1 DPR 503/96 artt. 4e5	6.200,0 €
Arredi e attrezzature	Arredo urbano inaccessibile ed implementabile	Fornitura e posa di n. 3 nuove panchine complete di schienale e braccioli complete di area laterale libera pavimentata per stazionamento carrozzina (150x120 cm) collegate ai percorsi, da realizzarsi area pavimentata anche in corrispondenza della fontanella esistente	--	4.000,0 €

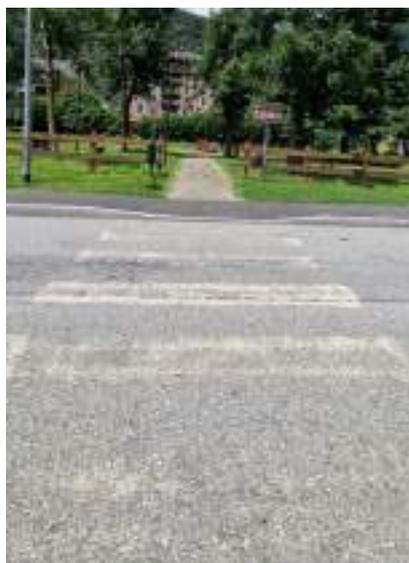
2. Accessi & percorsi			
2.1 Accesso			
Percorso pedonale di accesso ha una larghezza minima di 1,50m ?			<input checked="" type="checkbox"/> Si <input type="checkbox"/> No
La finitura del percorso è degradata, sconnessa o sdruciolevole?			<input type="checkbox"/> Si <input checked="" type="checkbox"/> No
Dislivello	<input checked="" type="checkbox"/> Si <input type="checkbox"/> No	Se si, è presente una rampa di pendenza adeguata al dislivello?	<input checked="" type="checkbox"/> Si <input type="checkbox"/> No
		Il percorso è libero da ostacoli?	<input checked="" type="checkbox"/> Si <input type="checkbox"/> No
E' presente percorso tattile?			<input type="checkbox"/> Si <input checked="" type="checkbox"/> No
Note			
<i>L'attraversamento pedonale di accesso al parco non presenta segnalazioni pedotattili per non vedenti.</i>			
Documentazione fotografica

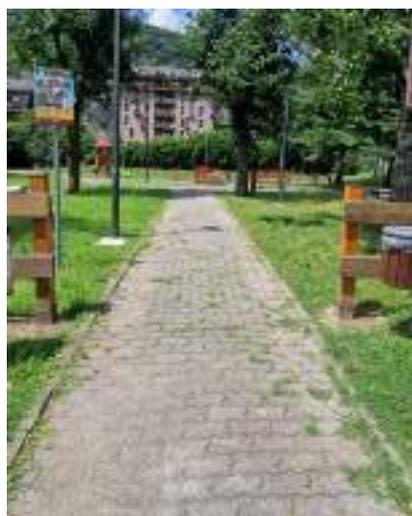
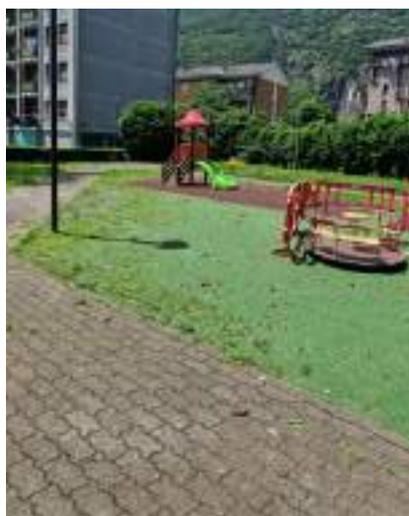
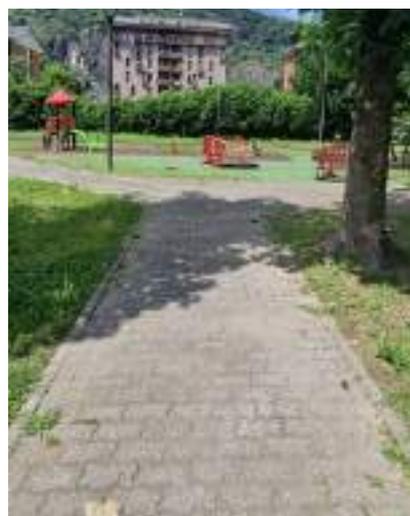
I percorsi pedonali risultano pavimentati, perfettamente accessibili. Per innalzare ulteriormente il livello d'accessibilità, per consentire l'orientamento anche a persona non vedente, si potrà prevedere un ciglio sopraelevato di 10 cm dal calpestio e differenziato per materiale e colore dalla pavimentazione dei percorsi ed interrotto ogni 10 m da varchi che consentano l'accesso alle zone adiacenti non pavimentate ai sensi del DM 236/89.

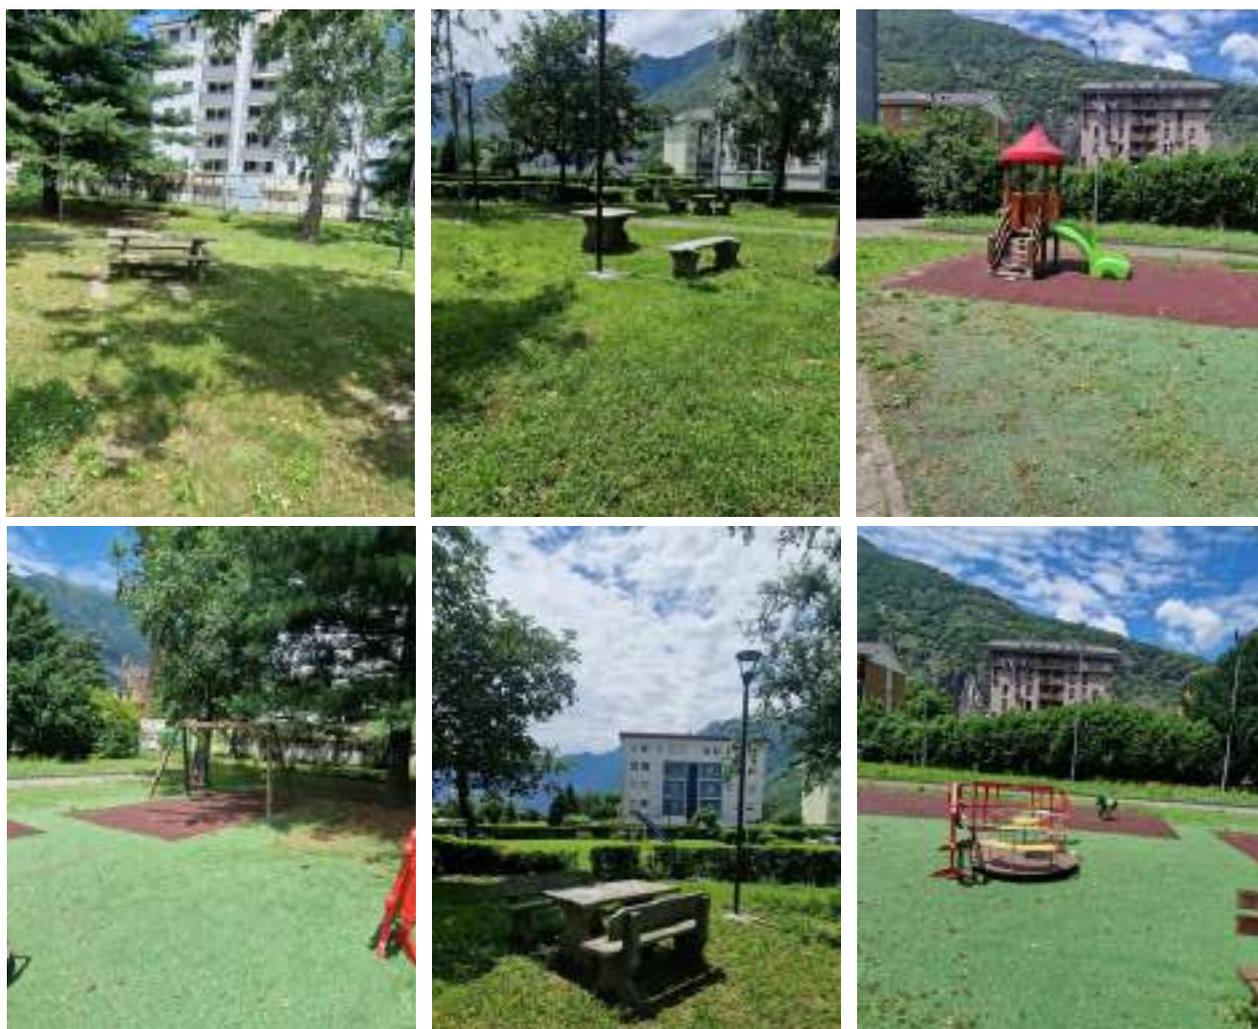
accessibili, comprese aree di manovra e stazionamento della carrozzina al fine di garantire a tutti la piena partecipazione sociale.

Ambito	Criticità rilevata	Possibile intervento risolutivo	Rif. normativi	Stima Costo
Accessi & percorsi	Assenza segnalazioni pedotattili in corrispondenza dell'attraversamento pedonale di accesso al parco	Realizzazione di segnali pedotattili per non vedenti	DM 236/89 artt. 4.2.1-8.2.1 DPR 503/96 artt. 4e5	2.000,0 €
Accessi & percorsi	Assenza collegamenti ed aree per la manovra e lo stazionamento di sedia a ruote in corrispondenza di sedute e tavoli esistenti	Realizzazione camminamento in pavimentazione similare all'esistente comprese aree di sosta e di accostamento	DPR 503/96 art. 9 DM 236/89 art. 4.1.4-8.1.4	5.500,0 €
Arredi e attrezzature	Attrezzatura ludica implementabile con giochi accessibili anche a bambini con fragilità	Ipotesi installazione di 3 nuovi giochi accessibili completi di pavimentazione in gomma colata collegata ai percorsi	--	18.000,0 €
Arredi e attrezzature	Assenza fontanella	Fornitura, posa ed allaccio di nuova fontanella	--	2.000,0 €

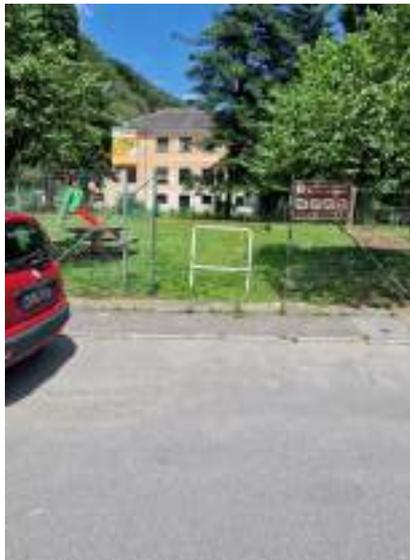
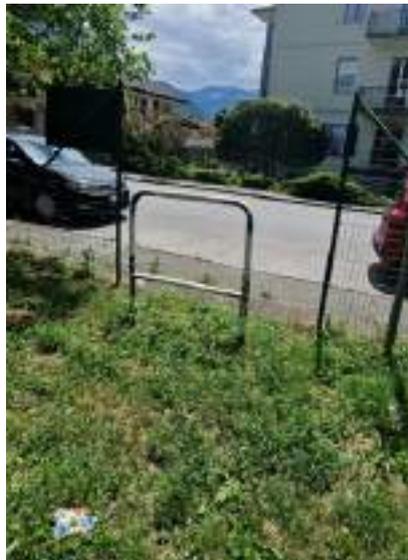
2. Accessi & percorsi					
2.1 Accesso					
Percorso pedonale di accesso ha una larghezza minima di 1,50m ?					Si <input checked="" type="checkbox"/> No
La finitura del percorso è degradata, sconnessa o sdruciolevole?					Si <input checked="" type="checkbox"/> No
Dislivello	Si	Se sì, è presente una rampa di pendenza adeguata al dislivello?	Si	Il percorso è libero da ostacoli?	Si
	<input checked="" type="checkbox"/> No		No		No
E' presente percorso tattile?					Si <input checked="" type="checkbox"/> No
Note					
L'elemento parapedonale all'ingresso non permette l'accesso di una carrozzina, da migliorare il raccordo. Il marciapiede al perimetro esterno presenta sezione non ottimale, da valutare la possibilità, in vista di future riqualificazioni della Via, di allargarlo a 150 cm di larghezza.					
Documentazione fotografica

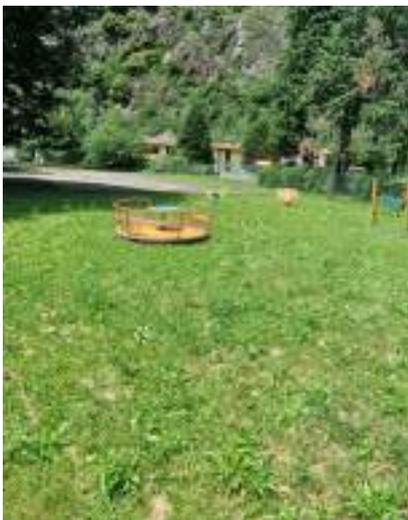
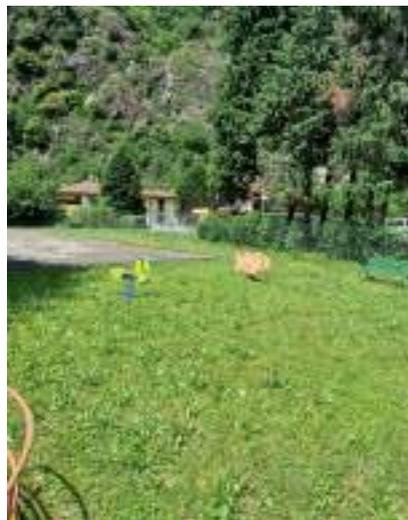
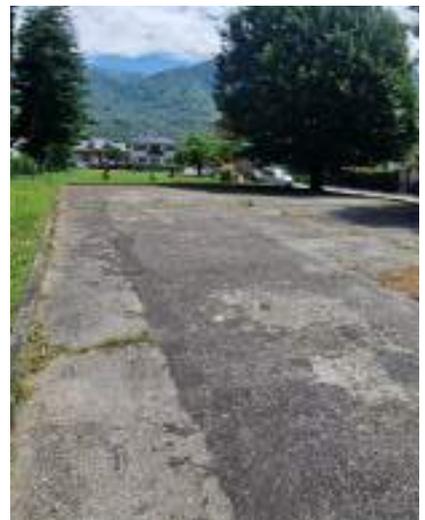
L'area, ad eccezione di un'area pavimentata non attrezzata, risulta completamente a prato, non accessibile da persona su carrozzina, possibile realizzare un percorso in calcestruzzo con adeguata rullatura e costipazione della stratigrafia del pacchetto e strato superficiale con pezzatura fine 1/3 mm al fine di consentire anche ad utente su sedia a ruote l'accesso all'area e la piena partecipazione sociale.

Ambito	Criticità rilevata	Possibile intervento risolutivo	Rif. normativi	Stima Costo
Parcheggi	Assenza Parcheggio riservato	Realizzazione di stallo riservato	D.P.R. n. 495/1992 e s.m.i.	400,0 €
Accessi & percorsi	Elemento parapetonale all'ingresso riduce la luce di passaggio al di sotto di 90 cm	Rimozione elemento parapetonale e miglioramento raccordo ingresso	DM 236/89 8.2.1	200,0 €
Accessi & percorsi	Parco a prato non accessibile ad utente su carrozzina	Realizzazione percorso pedonali in calcestre ed aree di stazionamento e movimentazione in prossimità degli elementi di arredo	DM 236/89 8.2.1	7.000,0 €
Arredi e attrezzature	Attrezzatura ludica implementabile con giochi accessibili anche a bambini con fragilità	Ipotesi installazione di tre nuovi giochi accessibili completi di pavimentazione in gomma colata antitrauma collegata ai percorsi pedonali	--	18.000,0 €

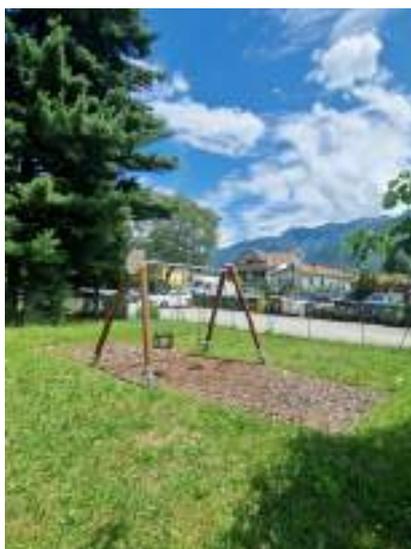
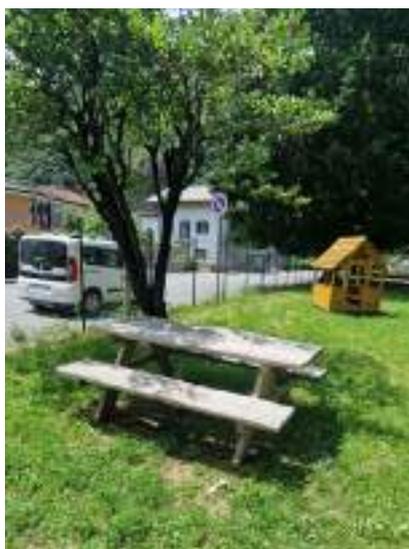
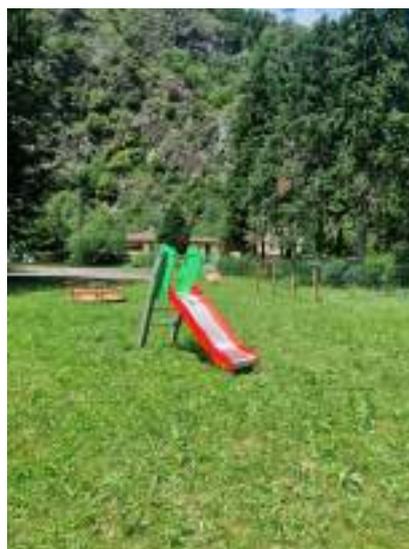
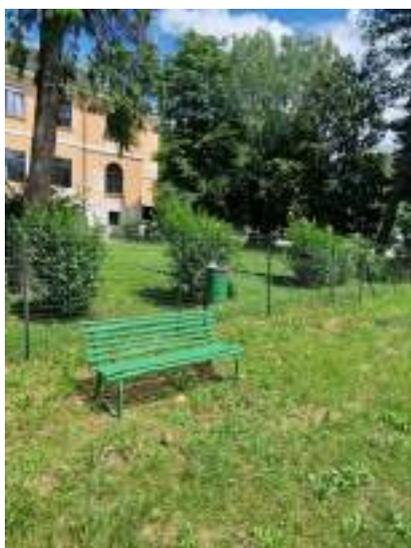
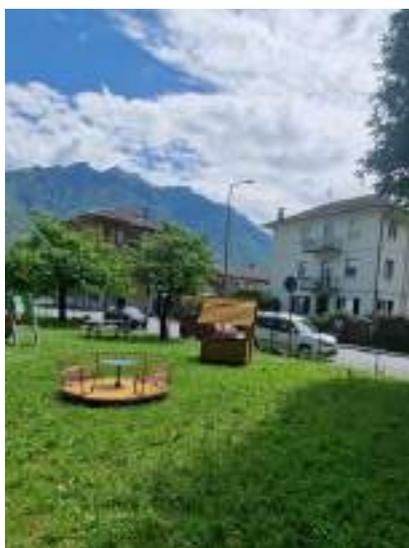
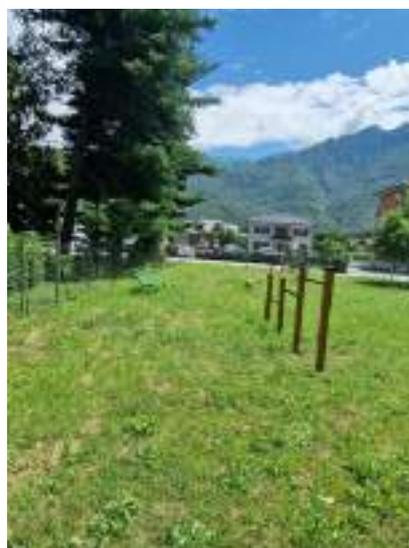
a lato delle panchine al fine di garantire lo stazionamento di una carrozzina. Il posizionamento di una fontanella incrementerebbe il benessere ambientale e la vivibilità del Parco.

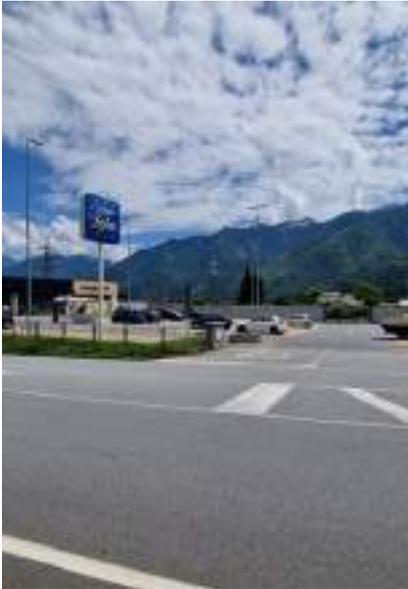
1. Parcheggi					
Presenza di parcheggio riservato nelle vicinanze dell'ingresso:					<input checked="" type="checkbox"/> Sì <input type="checkbox"/> No
Dimensione regolamentare?		<input checked="" type="checkbox"/> Sì <input type="checkbox"/> No	Segnaletica verticale conforme alla normativa?		<input checked="" type="checkbox"/> Sì <input type="checkbox"/> No
Parcheggio raccordato a un percorso pedonale?		<input checked="" type="checkbox"/> Sì <input type="checkbox"/> No	Segnaletica orizzontale conforme alla normativa?		<input checked="" type="checkbox"/> Sì <input type="checkbox"/> No
Note					
<i>Lo stallo riservato più vicino si trova nel parcheggio dell'adiacente supermercato, possibile autorizzare il veicolo dotato di contrassegno a sostare anche negli spazi in corrispondenza della Chiesa di San Bartolomeo.</i>					
Documentazione fotografica

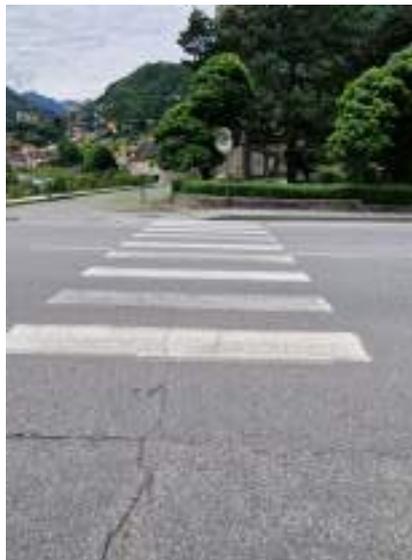
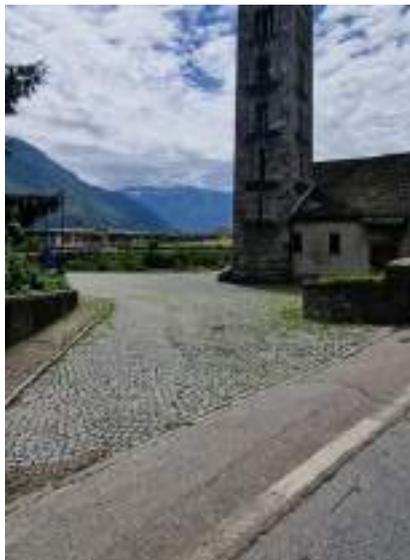
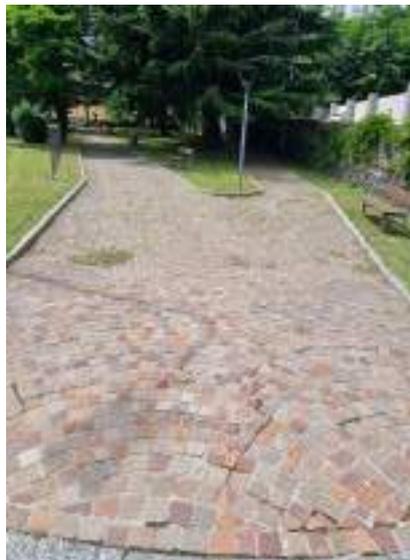
2. Accessi & percorsi					
2.1 Accesso					
Percorso pedonale di accesso ha una larghezza minima di 1,50m ?					<input checked="" type="checkbox"/> Sì <input type="checkbox"/> No
La finitura del percorso è degradata, sconnessa o sdruciolevole?					<input type="checkbox"/> Sì <input checked="" type="checkbox"/> No
Dislivello	<input type="checkbox"/> Sì <input checked="" type="checkbox"/> No	Se sì, è presente una rampa di pendenza adeguata al dislivello?	<input type="checkbox"/> Sì <input checked="" type="checkbox"/> No	Il percorso è libero da ostacoli?	<input checked="" type="checkbox"/> Sì <input type="checkbox"/> No
E' presente percorso tattile?					<input type="checkbox"/> Sì <input checked="" type="checkbox"/> No
Note					
<i>Possibile accedere all'area da Via San Bartolomeo oppure da Via Zonca, seppur le pendenze esistenti non lo rende l'accesso più agevole per utente con fragilità.</i>

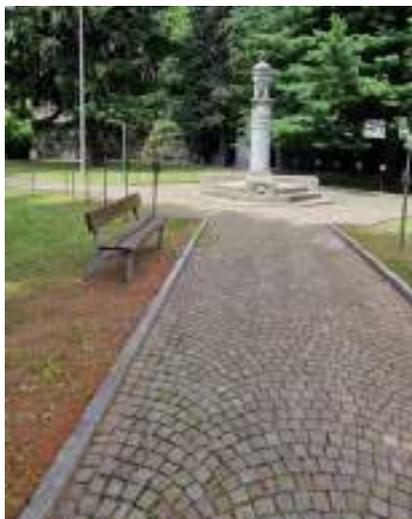
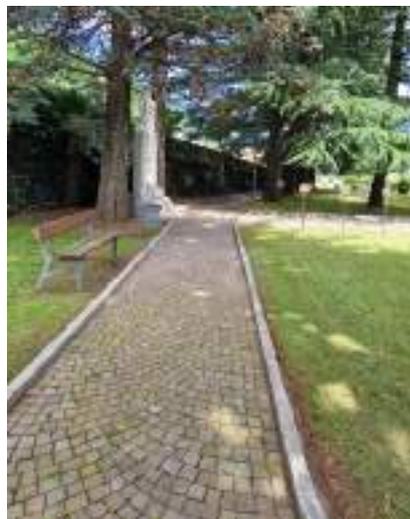
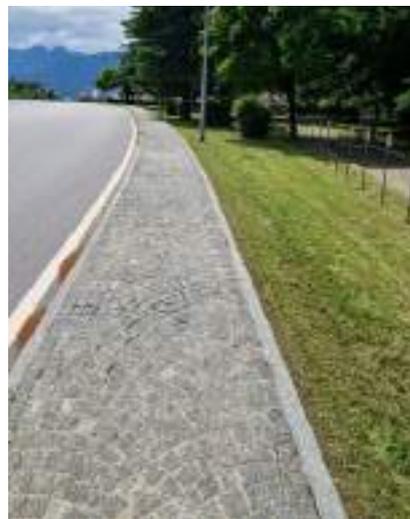
I percorsi risultano pavimentati, perfettamente accessibili, i vialetti interni presentano anche cordoli sopraelevati, garantendo l'orientamento anche a persona non vedente.

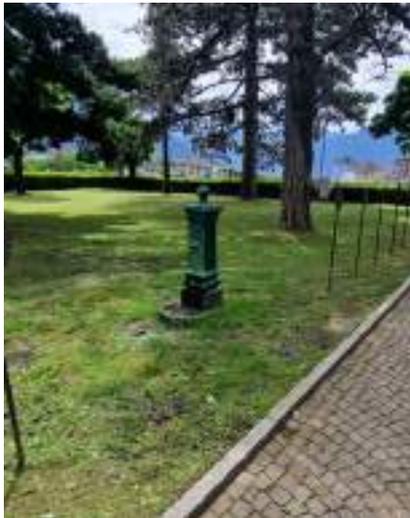
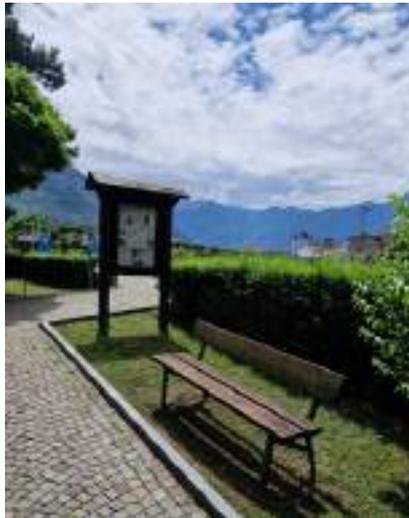
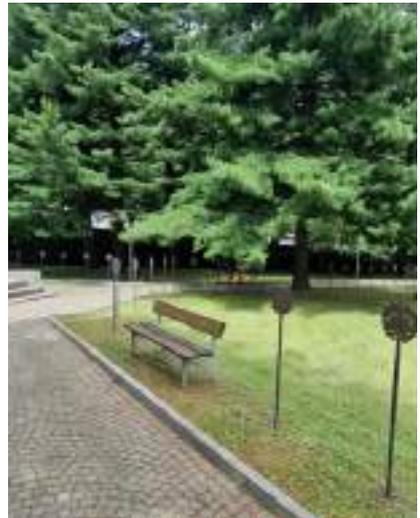
Le panchine sono posizionate sull'erba a perimetro dei percorsi. La realizzazione a fianco di almeno parte delle sedute di un'area di profondità minima di 150 cm e larghezza di 120 cm permetterebbe a persona su sedia a ruote la sosta e la possibilità di una piena partecipazione sociale, senza provocare restringimenti in corrispondenza dei camminamenti. Da realizzare area pavimentata, eliminando puntualmente il cordolo anche in corrispondenza della fontanella per renderla accessibile.

Ambito	Criticità rilevata	Possibile intervento risolutivo	Rif. normativi	Stima Costo
Accessi & percorsi	Assenza segnalazioni pedotattili in corrispondenza dell'attraversamento pedonale di accesso al parco (altezza Caserma)	Realizzazione di segnali pedotattili per non vedenti	DM 236/89 artt. 4.2.1-8.2.1 DPR 503/96 artt. 4e5	2.000,0 €
Arredi e attrezzature	Fontanella non raggiungibile da persona su carrozzina, panchine prive di area laterale pavimentata per lo stazionamento di una carrozzina	Realizzazione di aree pavimentate collegate e complanari ai percorsi esistenti	DPR 503/96 art. 9 DM 236/89 art. 4.1.4-8.1.4	2.800,0 €

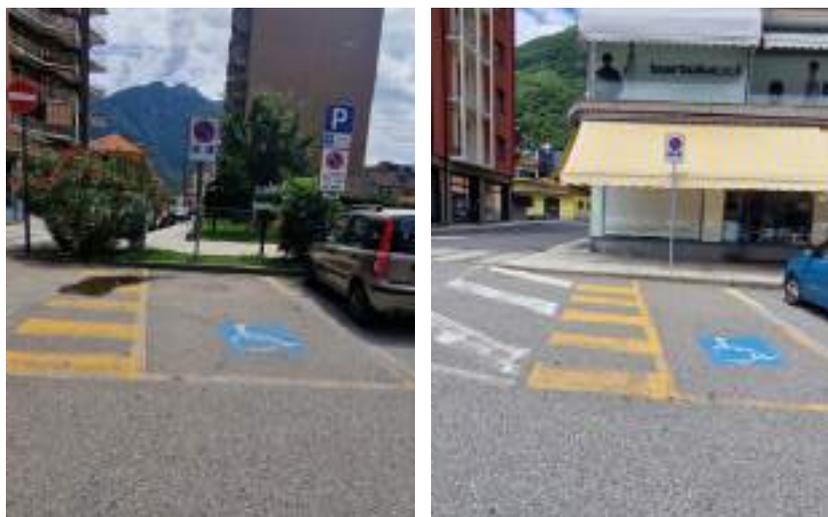
Percorso pedonale di accesso ha una larghezza minima di 1,50m ?		<input checked="" type="checkbox"/> Sì	<input type="checkbox"/> No
La finitura del percorso è degradata, sconnessa o sdruciolevole?		<input checked="" type="checkbox"/> Sì	<input type="checkbox"/> No
Dislivello	<input checked="" type="checkbox"/> Sì	Se sì, è presente una rampa di pendenza adeguata al dislivello?	<input checked="" type="checkbox"/> Sì
	<input type="checkbox"/> No		
		<input checked="" type="checkbox"/> Sì	<input type="checkbox"/> No
E' presente percorso tattile?		<input checked="" type="checkbox"/> Sì	<input type="checkbox"/> No

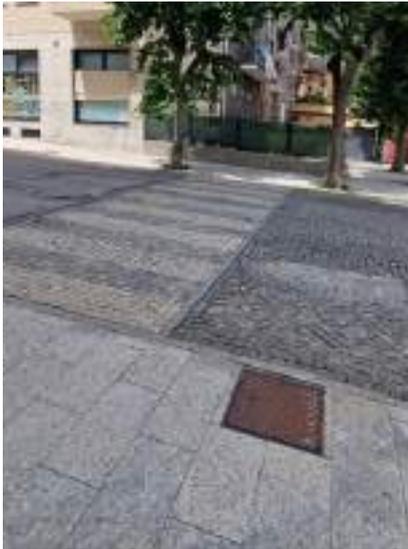
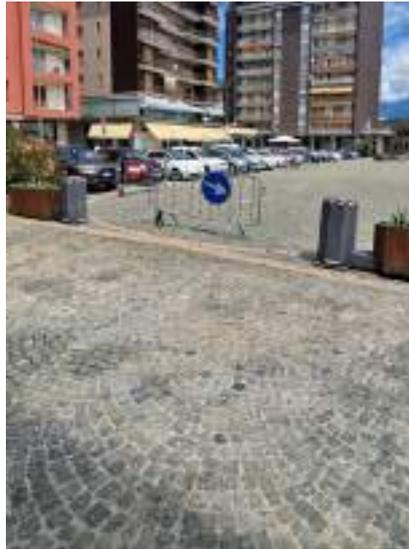
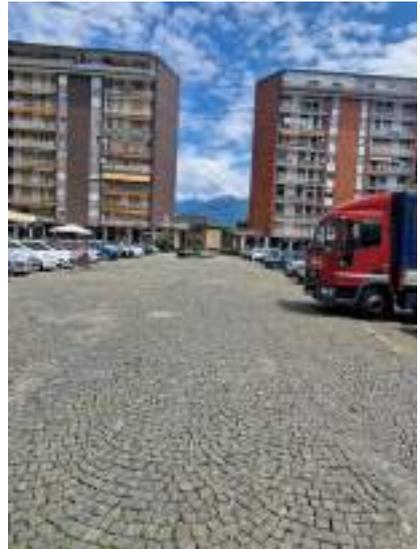
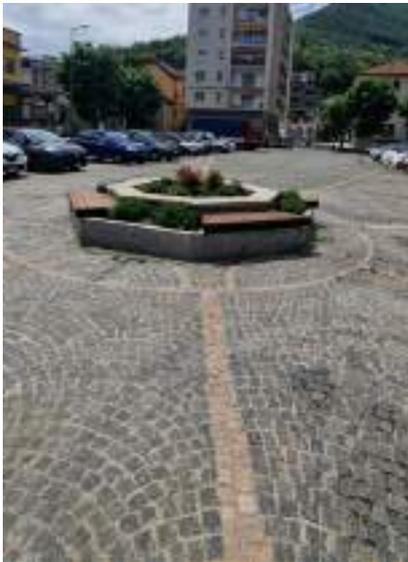
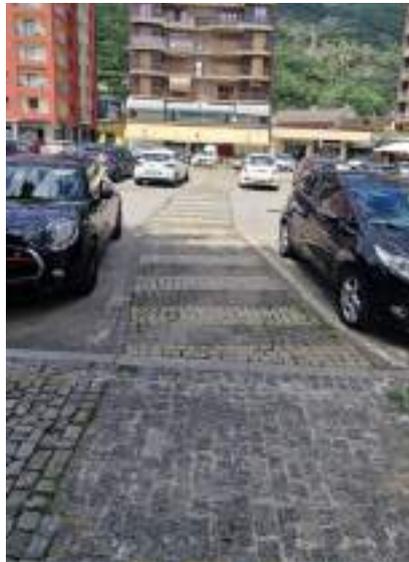
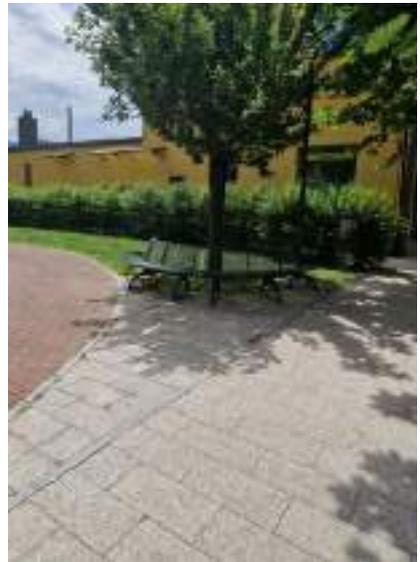
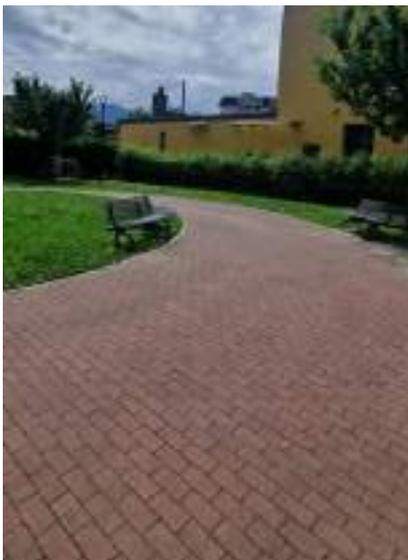
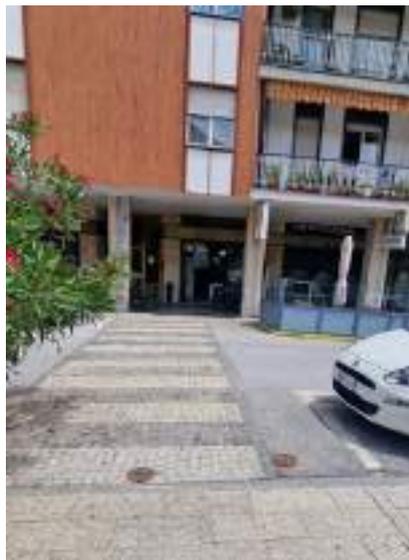
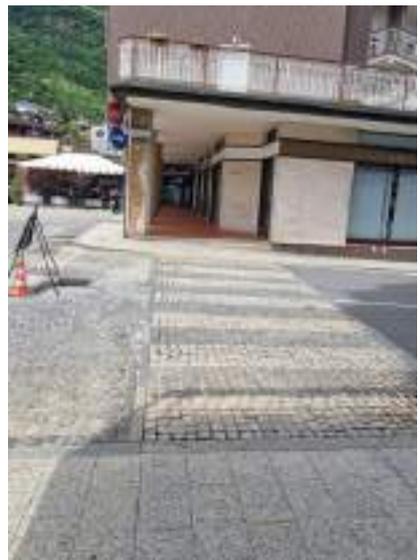
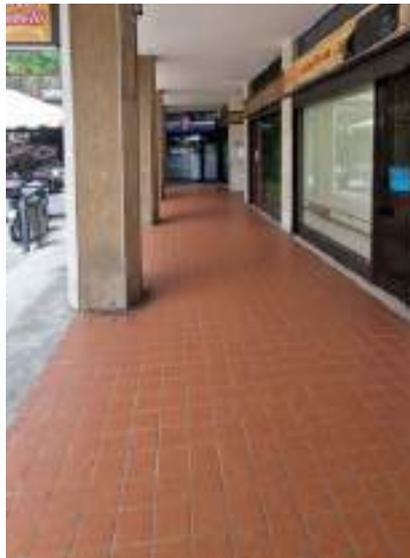
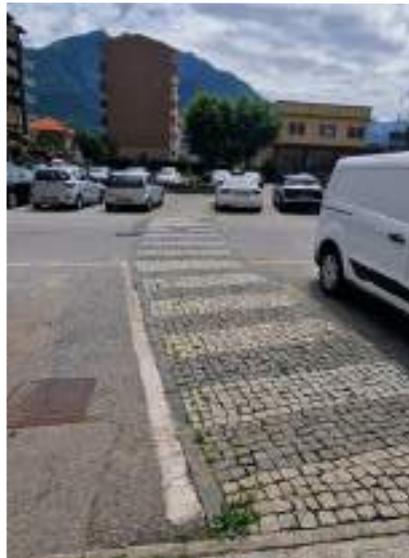
La Piazza risulta nel complesso accessibile, presente un'isola pedonale centrale, sede settimanalmente insieme al resto della Piazza del mercato. Continuo e privo di salti di quota è anche il percorso al perimetro della Piazza, in parte porticato, con alcune attività commerciali. Nessuno degli attraversamenti pedonali di accesso all'isola centrale ed in corrispondenza delle intersezioni con le Vie di accesso alla Piazza sono dotati di segnalazioni pedotattili per non vedenti.

Ambito	Criticità rilevata	Possibile intervento risolutivo	Rif. normativi	Stima Costo
Accessi & percorsi	Assenza segnali pedo-tattili attraversamenti pedonali Piazza	Realizzazione segnali pedotattili (ambo i lati attraversamenti, n. 6 attraversamenti, gli attraversamenti di accesso all'isola centrale essendo di lunghezza superiore a 10 m e non perfettamente rettilinei sono da dotare di percorso pedotattile indicante il codice "direzione rettilinea" lungo l'attraversamento)	DM 236/89 artt. 4.2.1- 8.2.1 DPR 503/96 artt. 4e5	16.000,0 €

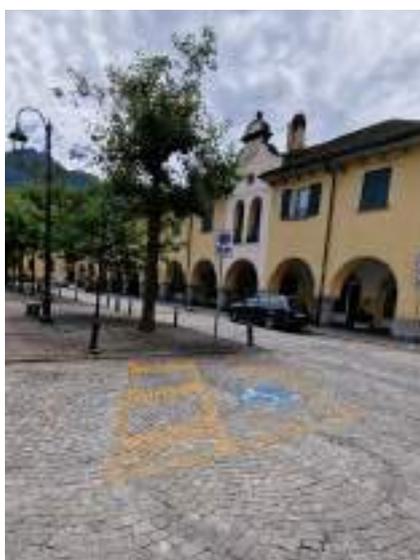
Percorso pedonale di accesso ha una larghezza minima di 1,50m ?		<input checked="" type="checkbox"/> Sì	<input type="checkbox"/> No		
La finitura del percorso è degradata, sconnessa o sdruciolevole?		<input type="checkbox"/> Sì	<input checked="" type="checkbox"/> No		
Dislivello	<input type="checkbox"/> Sì	Se sì, è presente una rampa di pendenza adeguata al dislivello?	<input type="checkbox"/> Sì	Il percorso è libero da ostacoli?	<input checked="" type="checkbox"/> Sì
	<input checked="" type="checkbox"/> No				<input checked="" type="checkbox"/> No
E' presente percorso tattile?		<input type="checkbox"/> Sì	<input checked="" type="checkbox"/> No

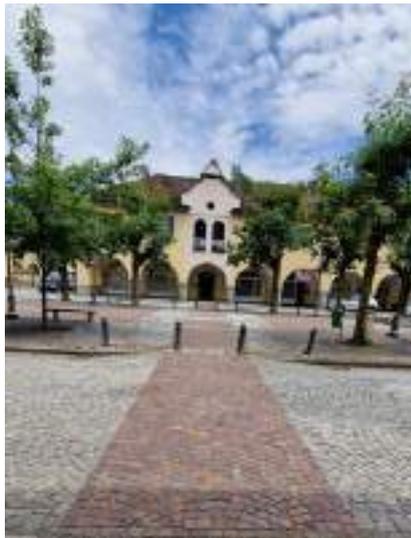
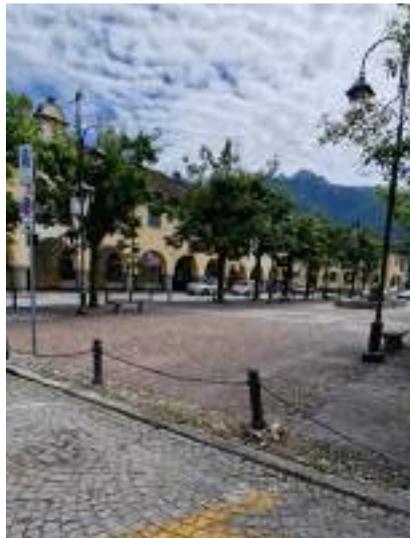
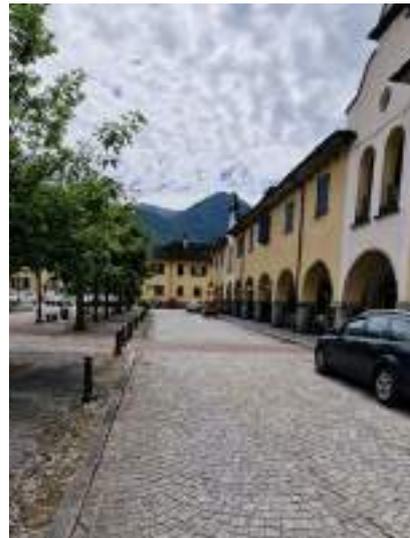
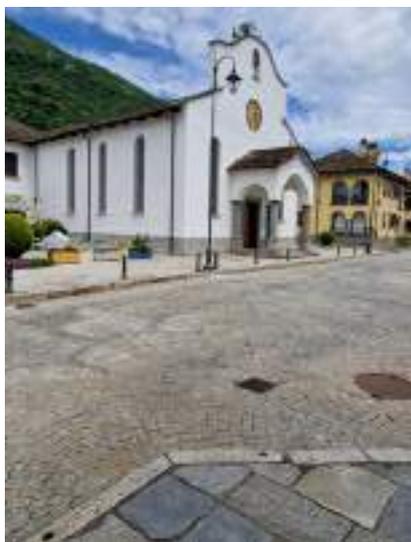
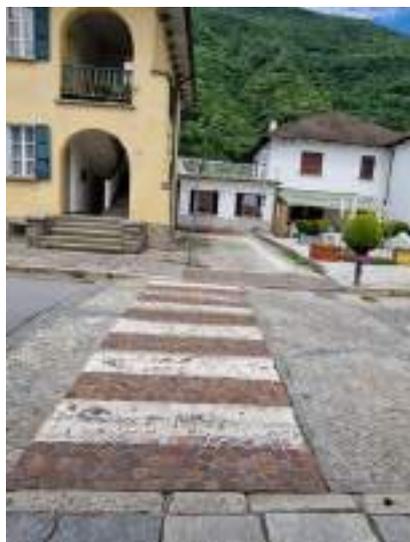
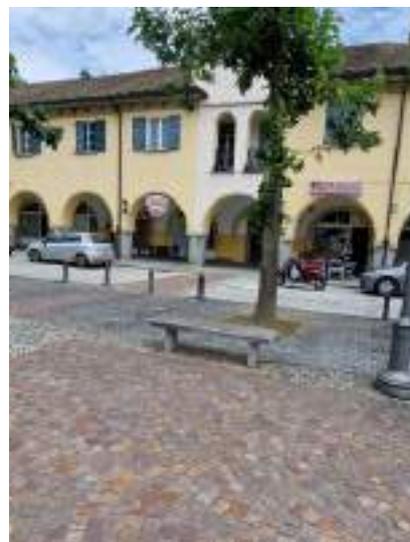
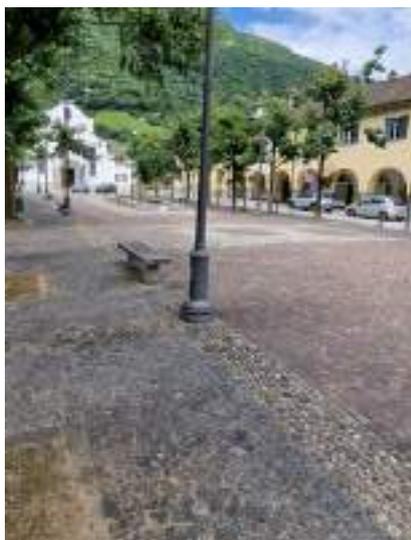
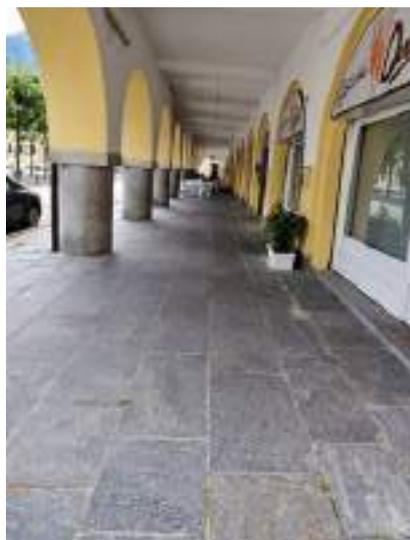
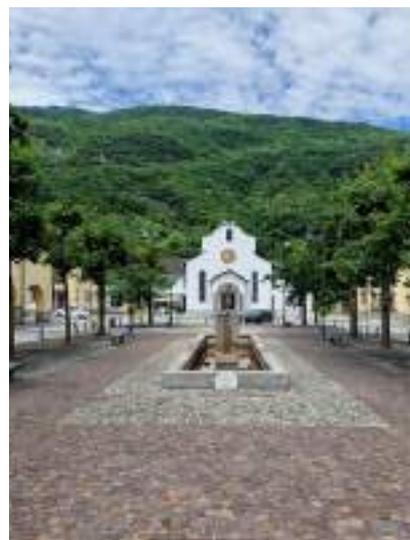
La Piazza si sviluppa in piano risultando accessibile in riferimento alla disabilità motoria. La Piazza si compone di un'area centrale pedonale e percorsi al perimetro, sui lati lunghi sotto i portici. Gli attraversamenti pedonali non sono dotati di segnalazioni pedotattili per non vedenti. Tutte le panchine presenti risultano con sola seduta, priva di schienale, risultando poco confortevoli per la sosta prolungata specialmente per persone fragile o anziane. Per incrementare il benessere ambientale e la vivibilità dell'area è possibile installare panchine dotate di schienale e braccioli ausili utili per persona anziana nell'atto del sedersi e dell'alzarsi.

Principali criticità rilevate				
Ambito	Criticità rilevata	Possibile intervento risolutivo	Rif. normativi	Stima Costo
Accessi & percorsi	Assenza segnali pedo-tattili attraversamenti pedonali	Realizzazione segnali pedotattili (numero 8 attraversamenti pedonali, ambo i lati)	DM 236/89 artt. 4.2.1-8.2.1 DPR 503/96 artt. 4e5	15.000,0 €
Arredi e attrezzature	Assenza panchine con schienale	Fornitura e posa di n. 5 nuove panchine complete di schienale e braccioli complete di area laterale libera pavimentata per stazionamento carrozzina	--	3.800,0 €
Stima totale costo interventi: 18.800,0 €				
L'importo degli interventi è stato definito con le voci di prezzo unitarie relative al Prezzario regionale Piemonte Anno 2024.				
NB: la presente stima si intende indicativa. Per una maggior precisione di spesa si dovrà approfondire il livello progettuale
